PEDEMONTE edificio 1

PEDEMONTE edificio 12

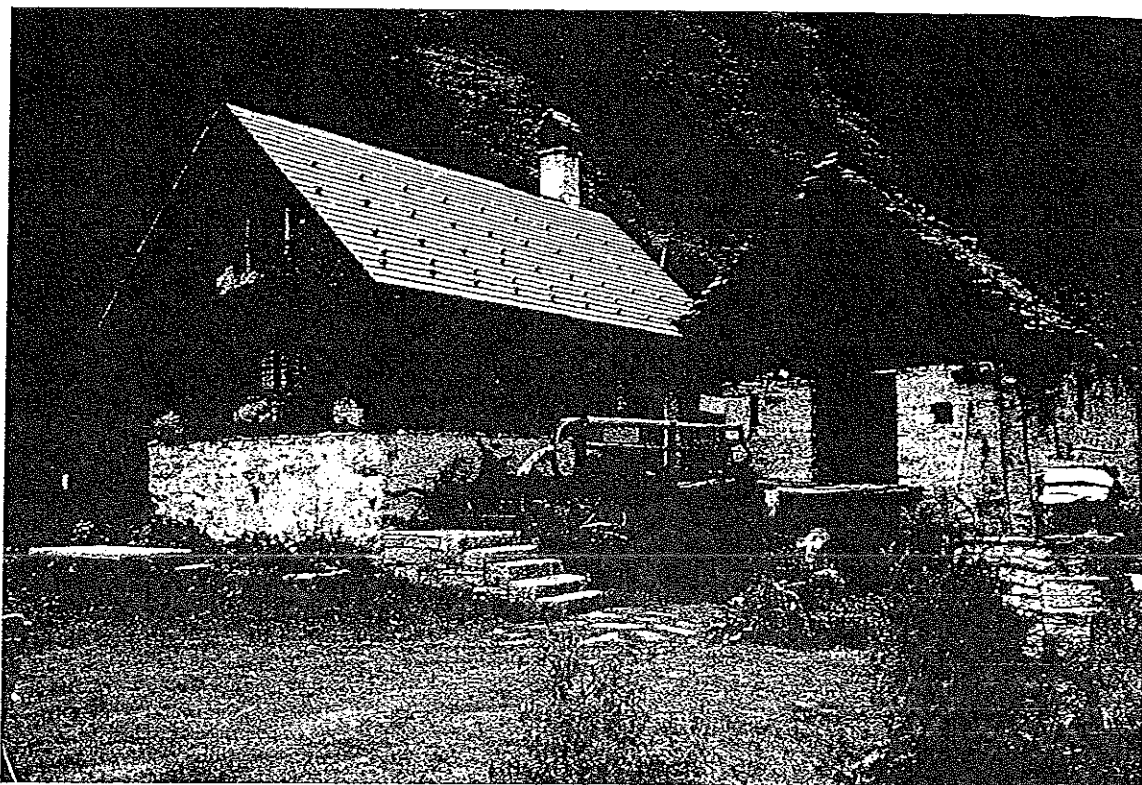
edificio di legno per l'abitazione, accostato e parte integrante del precedente, struttura blockbau. Alterato con un prolungamento sul retro, tetto di scaglie di ardesia e finestre da casetta tirolese. La solida struttura del blockbau permette un relativamente semplice ripristino del tetto originale (vedi relazione tecnica introduttiva).

Edificio pre 1950 alterato

In particolare nella foto:

rifare la copertura (vedi scheda coperture);

rifare le finestre (vedi scheda finestre)

Rivedere il corpo aggiunto.

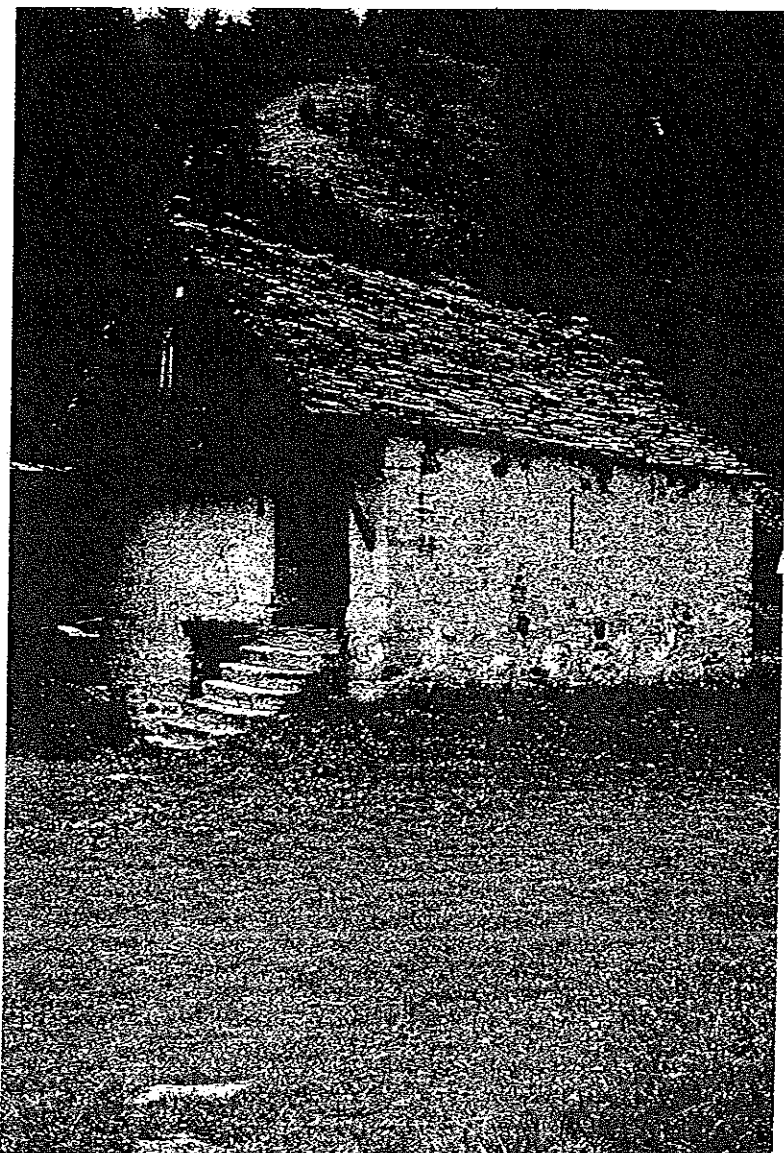
PEDEMONTE edificio 3

edificio di pietra con destinazione stalla e fienile, simile al n. 1 ma meno accurato nella costruzione. La posizione della porta di lato per migliorare l'accessibilità al primo piano dal piano campagna indebolisce la struttura e dà meno equilibrio formale al fronte sud. La trave banchina è rivestita di pietre verticali, tipica soluzione ossolana. Edificio in buone condizioni da conservare.

Edificio rurale pre 1950 censato

Manutenzione straordinaria con cambio di destinazione d'uso e non limitato aumento di volume (vedi tabella C) e limitata apertura di finestre (vedi scheda finestre).

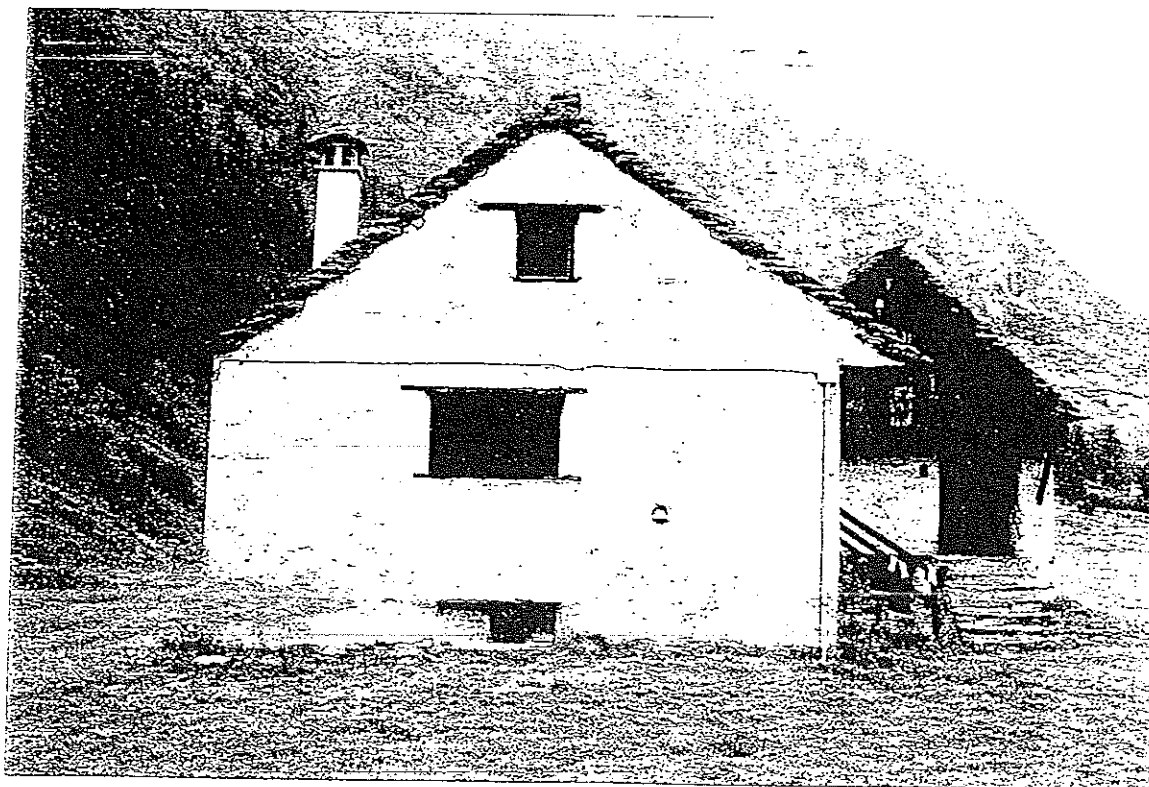
PEDEMONTE edificio 4

edificio originariamente di legno per l'abitazione, accostato e parte integrante del precedente, ricoperto di pietra nella seconda metà del settecento. Piccole alterazioni successive (scaletta, finestre, camino) permettono un facile restauro. Edificio da conservare.

Edificio pre 1950 conservato (ricoperto di pietra nella seconda metà del 700).

In particolare nella foto:

rifare la scala (vedi scheda scale);

rifare le finestre (vedi scheda finestre);

rifare il camino (vedi scheda comignoli).

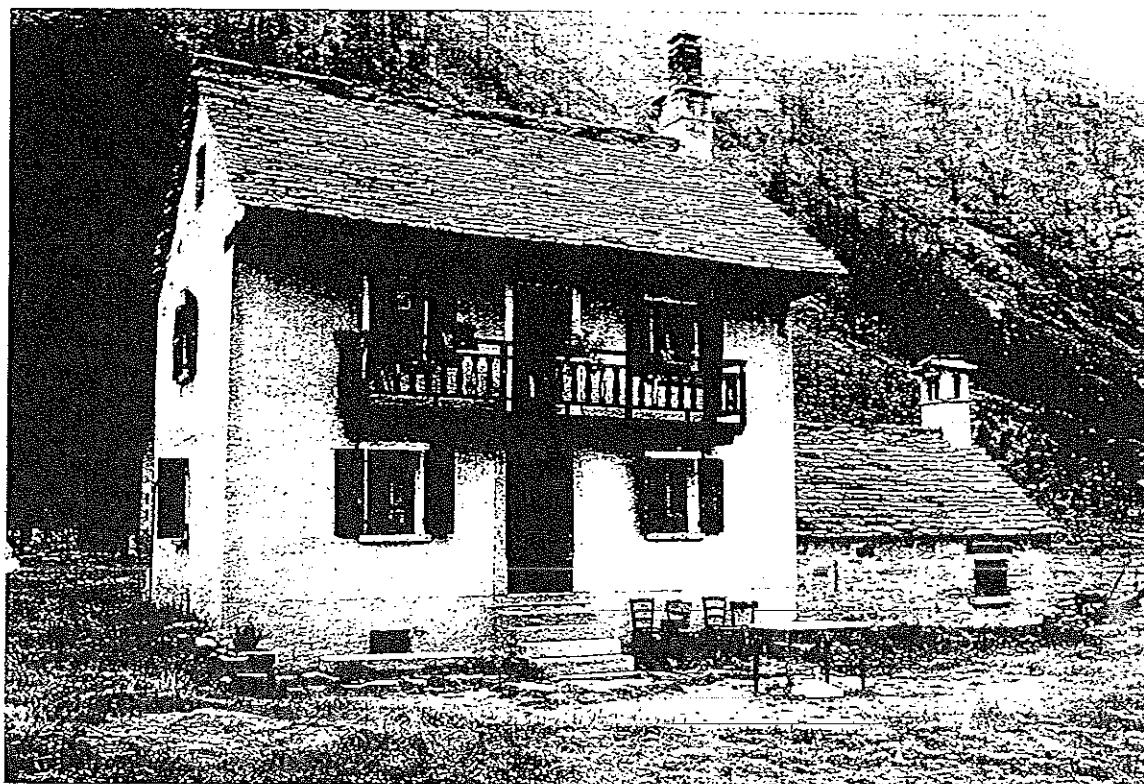
Edificio di pietra per abitazione del XIX secolo o dei primi del XX secolo, in buone condizioni, da modificare in modo più corretto solo in alcuni dettagli (parapetto, balconi, camino, ante delle finestre).

Edificio da conservare

Manutenzione straordinaria; il corpo aggiunto sul retro può essere demolito e ampliato del 20% purchè la sua ricostruzione avvenga senza allungarlo fino agli spigoli dell'edificio originale, alzandone l'altezza in modo da utilizzare come tetto il prolungamento della copertura originale in piode tradizionali.

Il particolare nella foto:

- rifare il parapetto del balcone (vedi scheda parapetti)
- rifare il camino (vedi scheda comignoli)
- rifare le ante delle finestre (vedi scheda finestre)

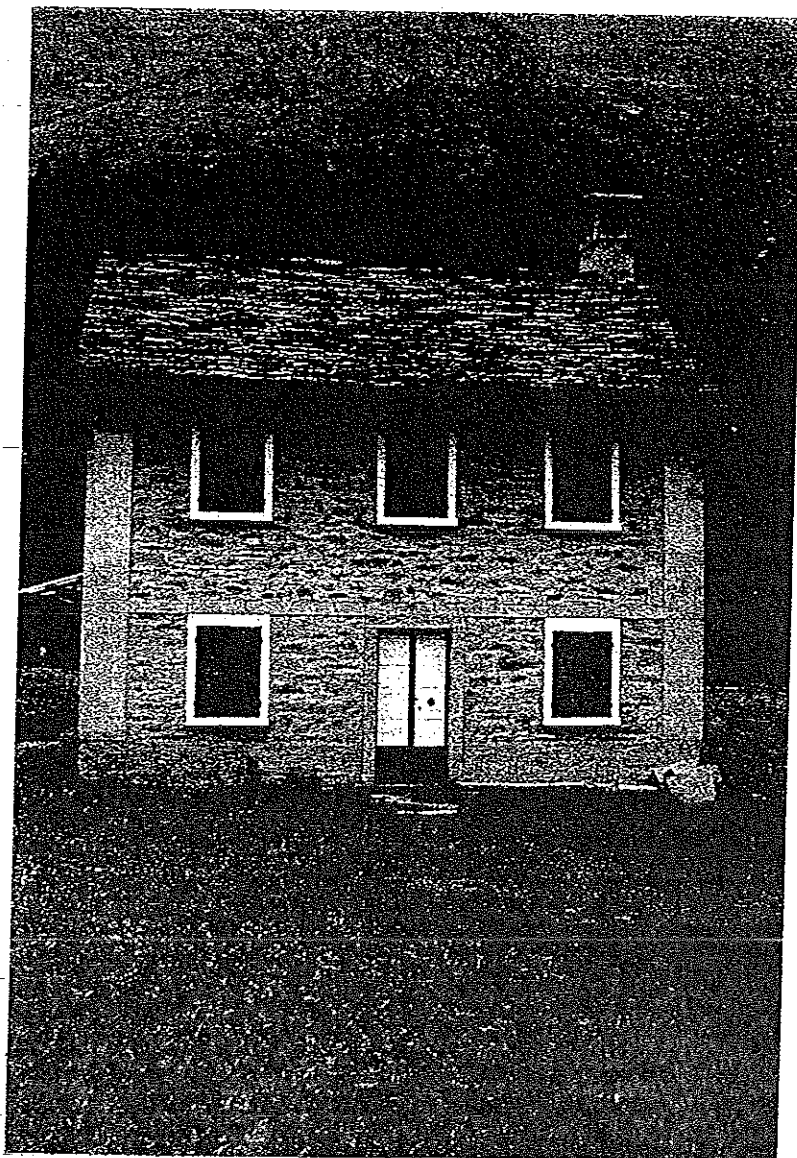
PEDEMONTE edificio 7

come edificio del n 6 ma piu' recente. Da rifare le persiane e i colori dei bordi delle finestre. Edificio da conservare.

Edificio pre 1850 conservato

In particolare nella foto:

rifare persiane e colori bordi finestre (vedi scheda finestra).

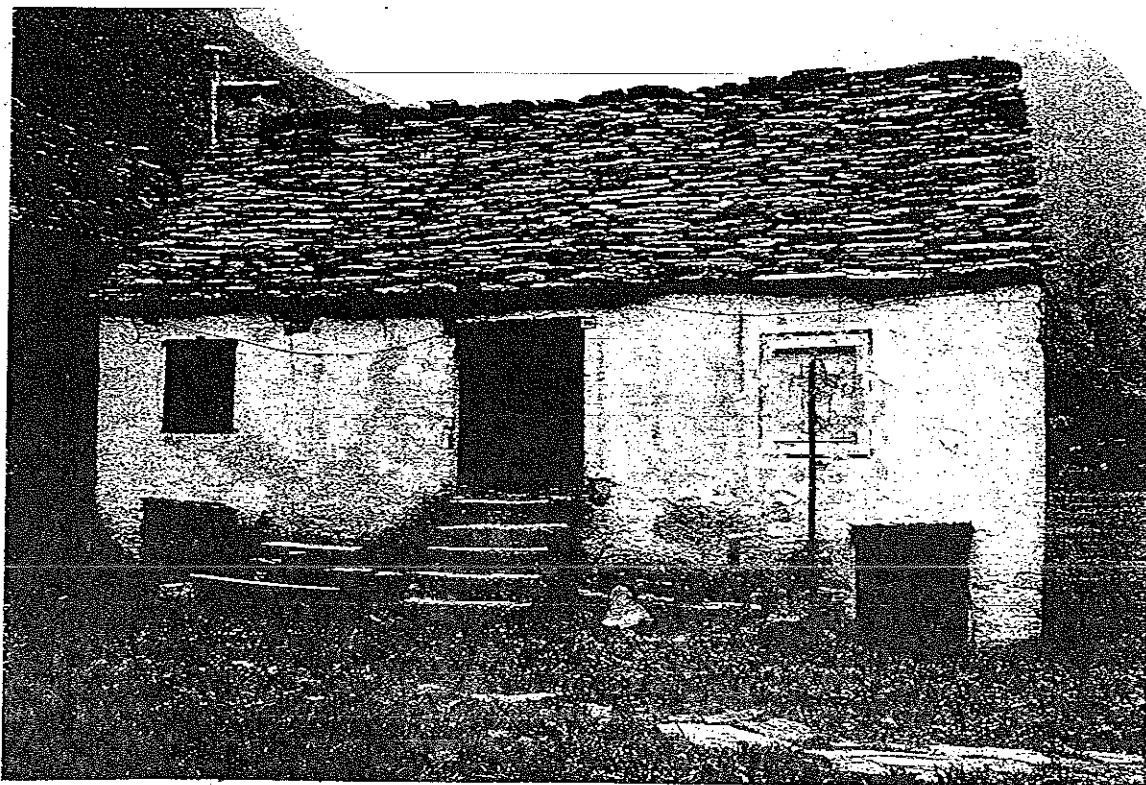
PEDEMONTE edificio 8

edificio di pietra per l'abitazione, probabilmente della prima metà dell'800, con Madonna dipinta analoga a quella affrescata sulla casa n° 59 di Devero (con data 1846) ma ritoccata sopra a tempera, con decorazioni intorno al dipinto molto rustiche realizzate con pennellate di calce, tipiche di molte località alpine (per esempio anche in val Maira) quindi molto importanti da conservare. Edificio da restaurare e conservare rigorosamente.

Edificio pre 1960 conservato (prima metà 800)

notare la Madonna dipinta analoga a quella affrescata sulla casa n° 59 di Devero (con data 1846) ma ritoccata sopra a tempera, con decorazioni intorno al dipinto molto rustiche realizzate con pennellate di calce, tipiche di molte località alpine (per esempio anche in val Maira).

Restauro conservativo senza aumento di volume.

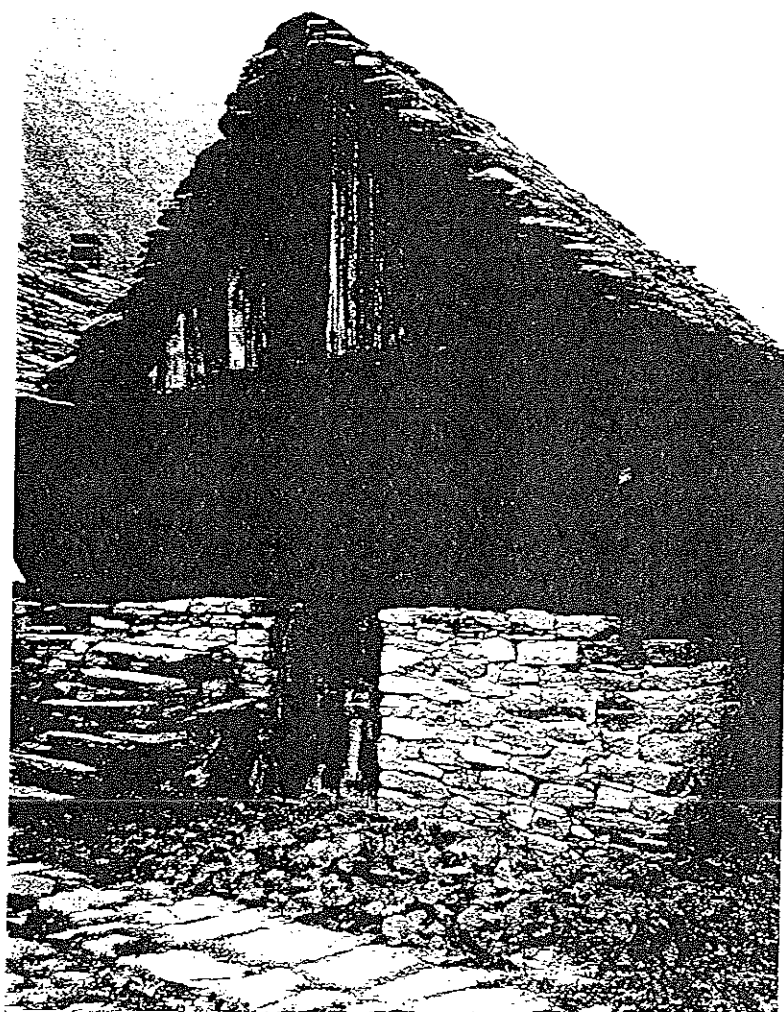
PEDEMONTE edificio 9

edificio di legno con destinazione stalla e fienile. La posizione asimmetrica della porta migliora l'accessibilità dal piano campagna al primo piano e svincola l'accesso al piano terreno ma indebolisce la struttura particolarmente quando è realizzata come in questo caso con il blockbau. Edificio in buone condizioni da restaurare e conservare rigorosamente.

Edificio rurale pre 1950 conservato

Manutenzione straordinaria con cambio di destinazione d'uso senza aumento di volume (vedi tabella A) e con limitata apertura di finestre (vedi scheda finestra).

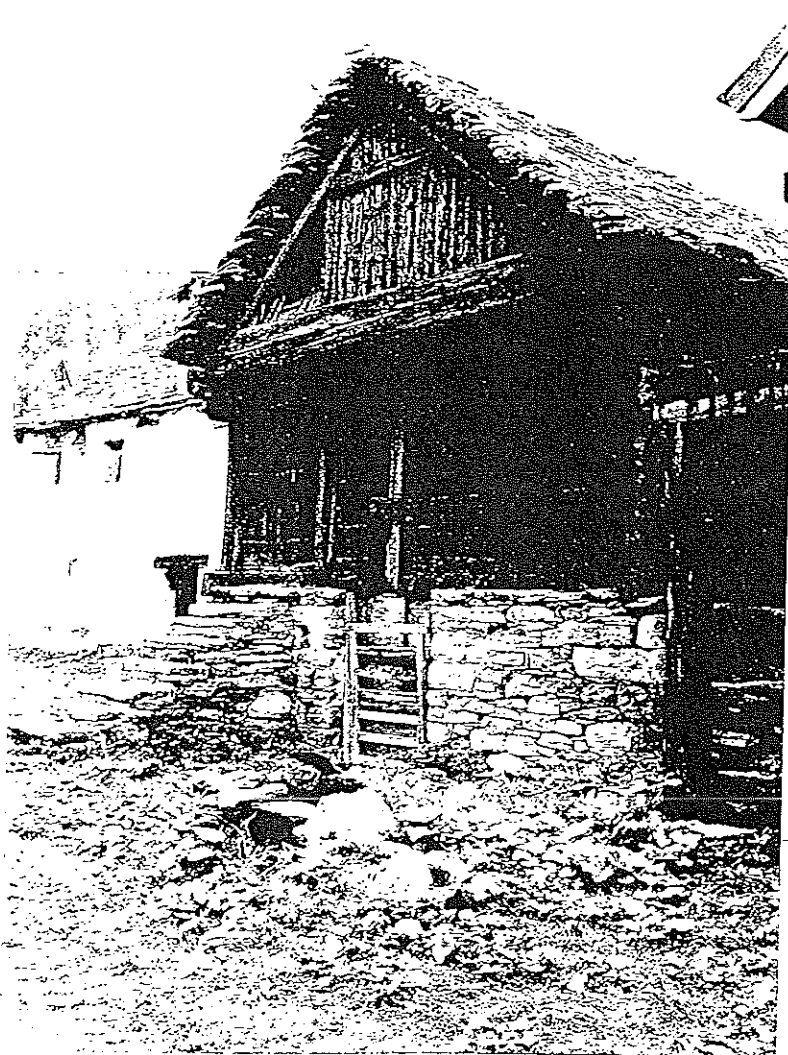
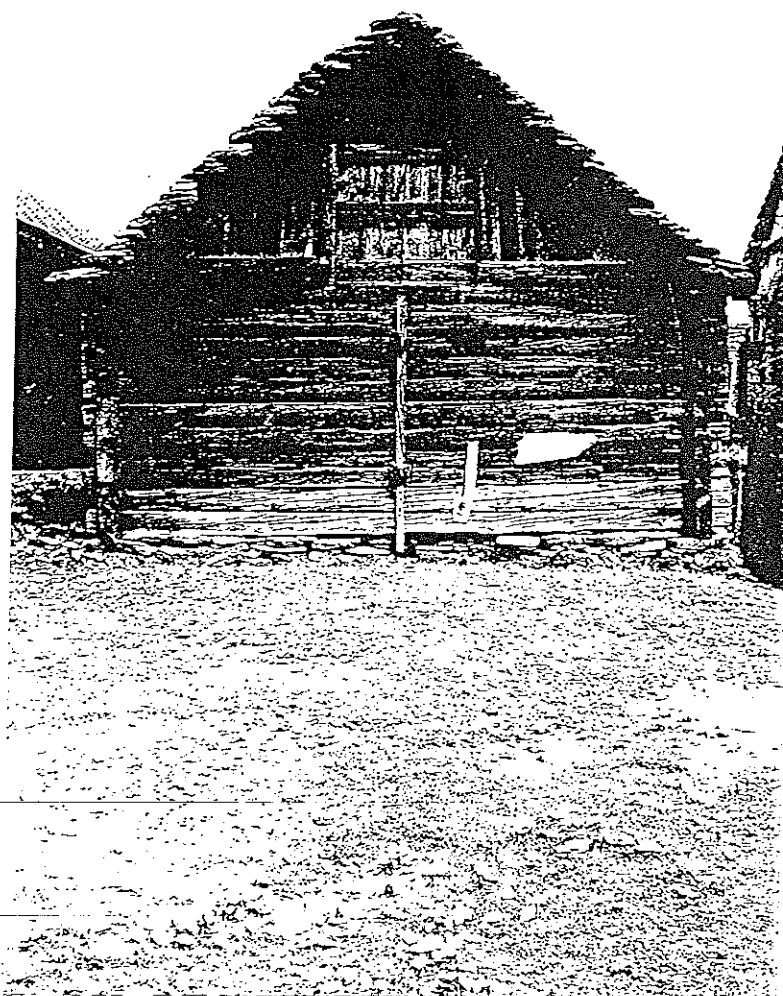
PEDEMONTE edificio 11

come edificio del n 9, anche questo in buone condizioni da conservare rigorosamente.

Edificio rurale pre 1950 conservato

Manutenzione straordinaria con cambio di destinazione d'uso senza aumento di volume (vedi tabella A) e con limitata apertura di finestre (vedi scheda finestre).

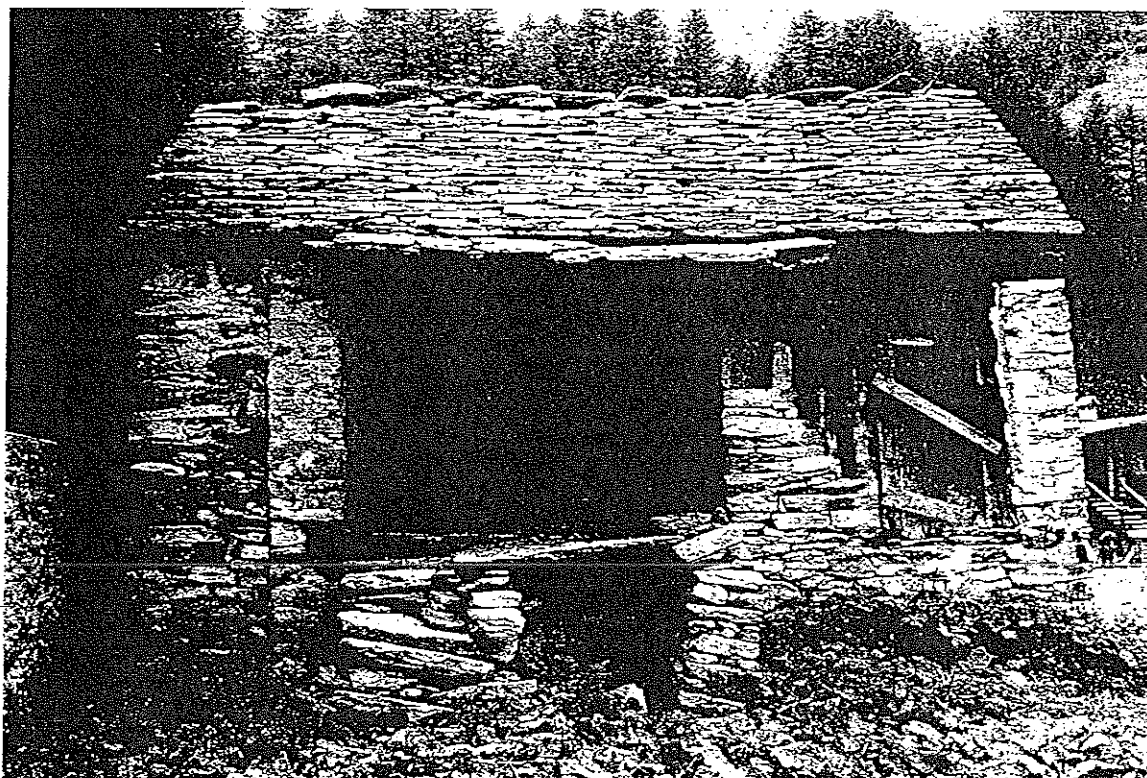
PEDEMONTE edificio 13

edificio di pietra con destinazione stalla e fienile ripetutamente modificato. Sembra di poter individuare una struttura pietra con ampie aperture di legno come in alcuni edifici seicenteschi ancora integri a Croveo. L'edificio dovrebbe essere sottoposto ad un'analisi approfondita per stabilire il modo corretto di restaurarlo.

Edificio rurale pre 1950 conservato (tipo ossolano fine XIX sec.)

Manutenzione straordinaria con cambio di destinazione d'uso e allungo aumento di volume (vedi tabella B).

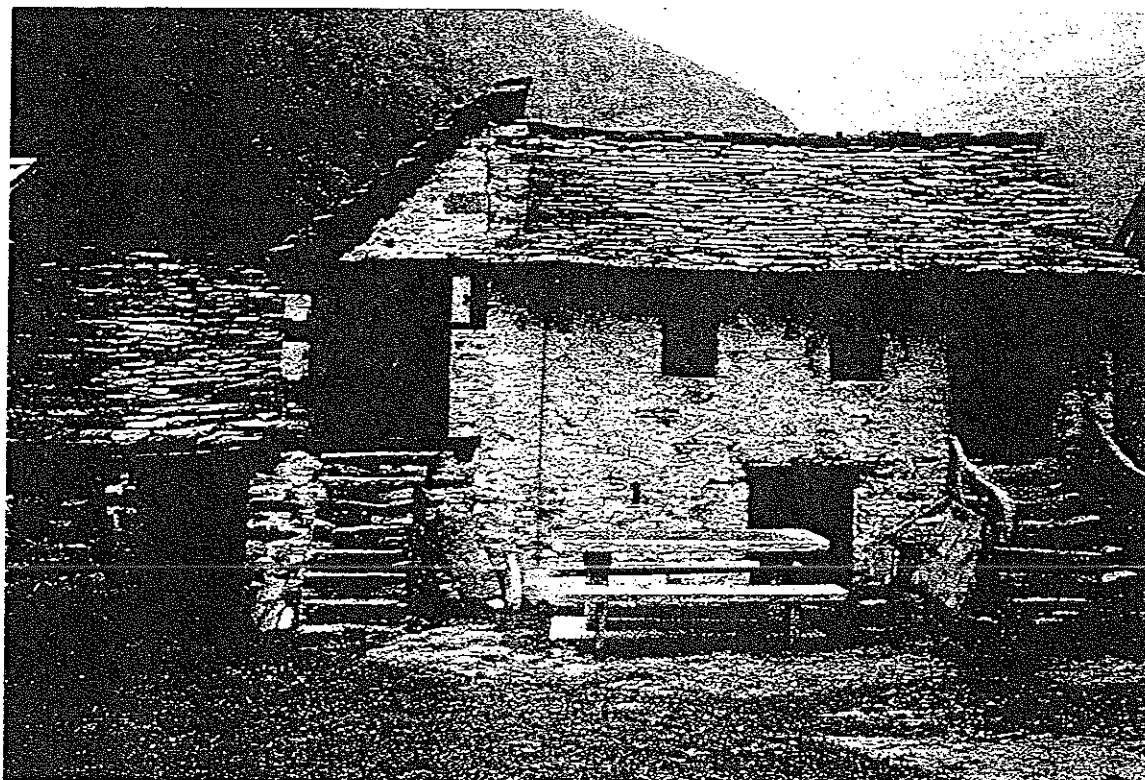
PEDEMONTE edificio 14

edificio di pietra per l'abitazione che ha subito alcune modifiche (vedi anche 22-23). La struttura e i dettagli sono del tipo ossolano, quindi l'edificio e' relativamente recente (fine XIX secolo, vedi anche 22-23). Insieme al contiguo edificio numero 15, che ha destinazione stalla e fienile, dovrebbe essere sottoposto ad un accurato recupero (per i criteri di recupero vedi relazione tecnica introduttiva).

Edificio pre 1950 conservato

Edificio rurale pre 1950 conservato

Restauro conservativo senza aumento d' volume.

15 Restauro conservativo con cambio di destinazione d'uso e limitato aumento di volume (vedi tabella C).

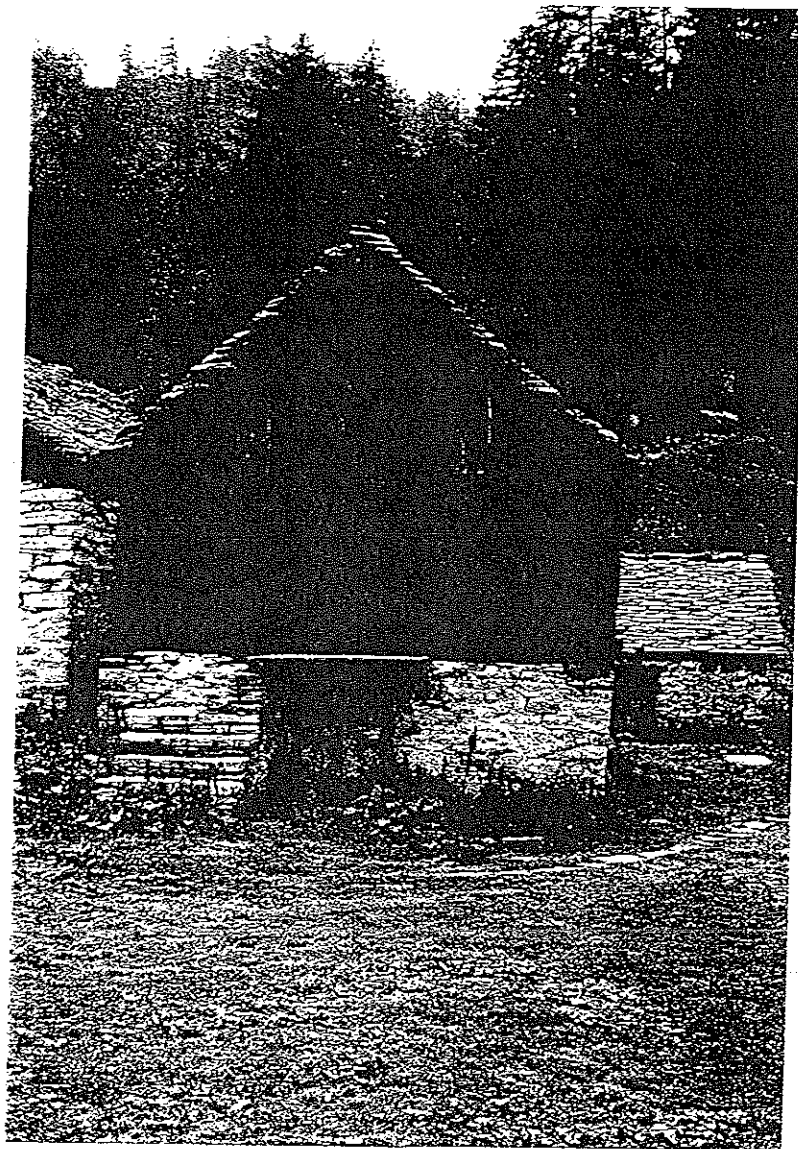
PEDEMONTE edificio 19

edificio di legno con destinazione stalla e fienile. Costruito con la tecnica del blockbau ha una struttura simmetrica piu' corretta tecnologicamente rispetto a quella dei numeri 9 e 11, ed e' quindi probabilmente piu' antico. Edificio in ottime condizioni da conservare rigorosamente.

Edificio rurale pre 1850 conservato

Manutenzione straordinaria con cambio di destinazione d'uso senza aumento di volume (vedi tabella 1) e con limitata apertura di finestre (vedi scheda finestre).

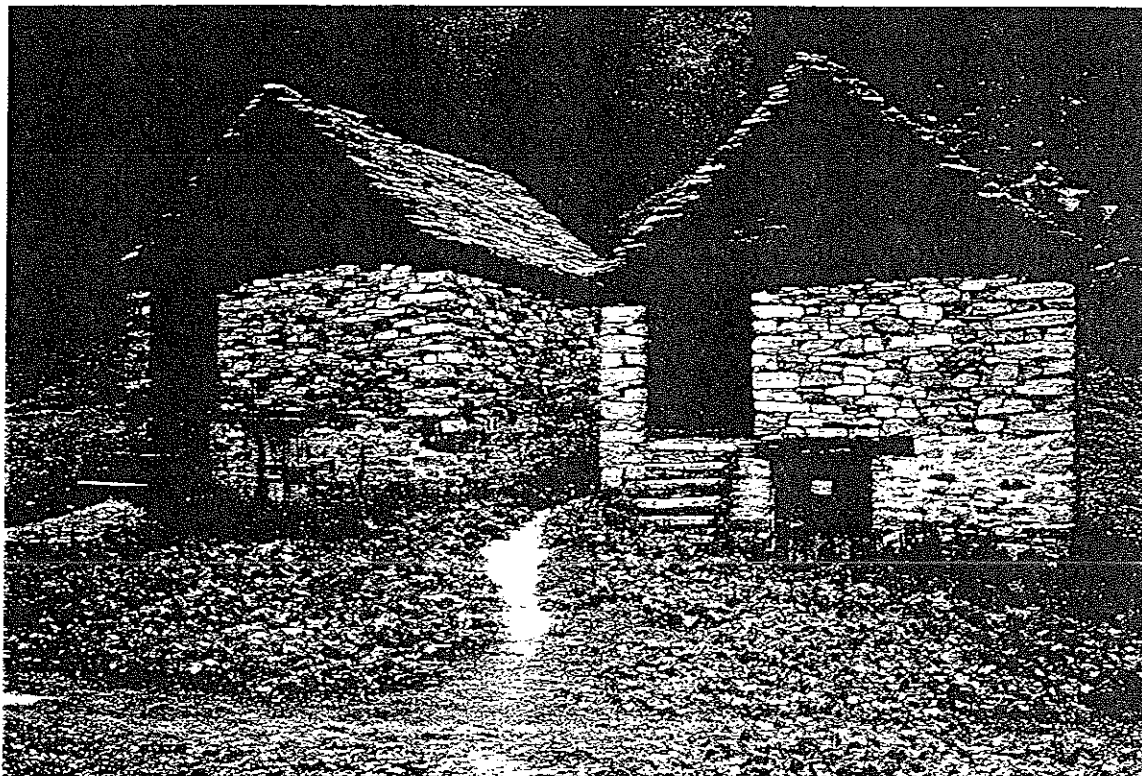
PEDEMONTE edificio 20-21

edifici di pietra con destinazione stalla e fienile. Costruiti in modo molto accurato soprattutto la muratura del 22, con grosse pietre d'angolo. L'epoca di costruzione dovrebbe essere comunque il XVIII secolo. In ottime condizioni da conservare rigorosamente.

Edifici rurali pre 1850 conservati (XVIII sec. ca)

Mantenimento straordinaria con cambio di destinazione d'uso per limitato aumento d' volume (vedi tabella C) e per limitata apertura di finestra (vedi scheda finestre).

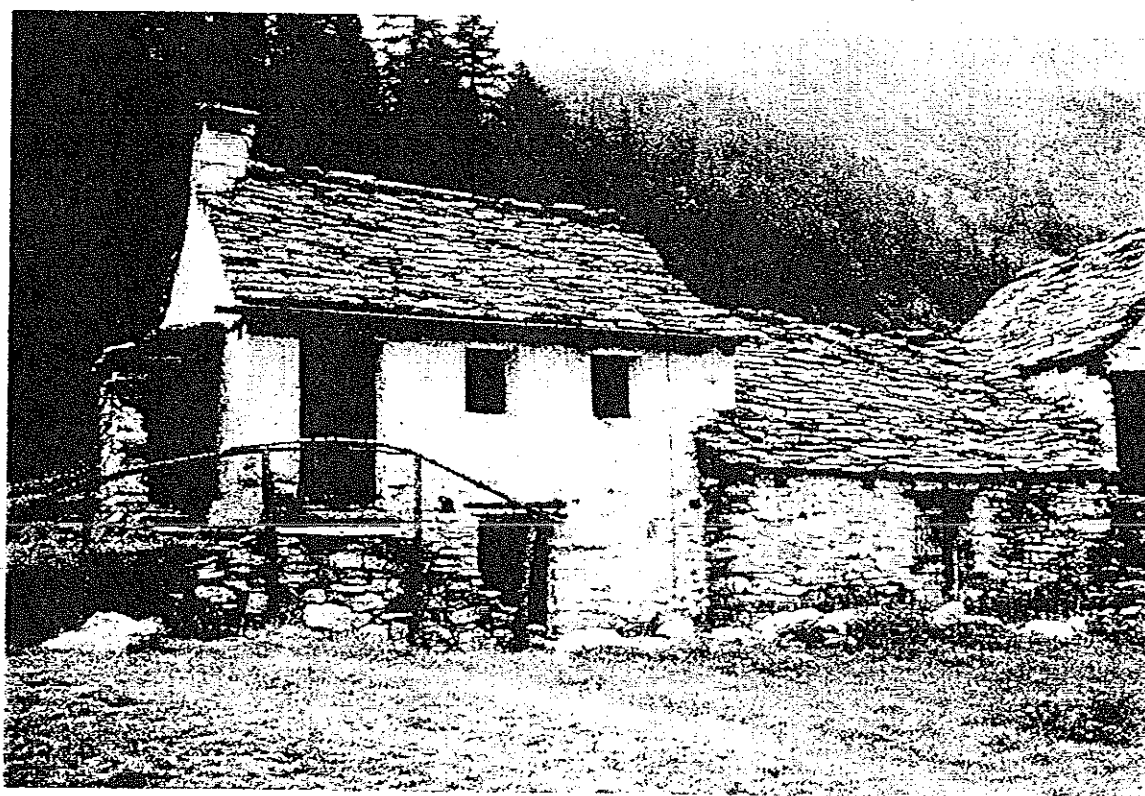
PEDEMONTE edifici 22-23

Edifici pre 1950 conservati

Praticamente identici (ma speculari) agli edifici n. 14 - 15, ma questi non hanno subito modifiche.
Data di costruzione 1884

Restauro conservativo

Manutenzione straordinaria con cambio di destinazione d'uso e limitato aumento di volume
Aumento massimo di altezza consentito cm 70 (vedi Tabella D)

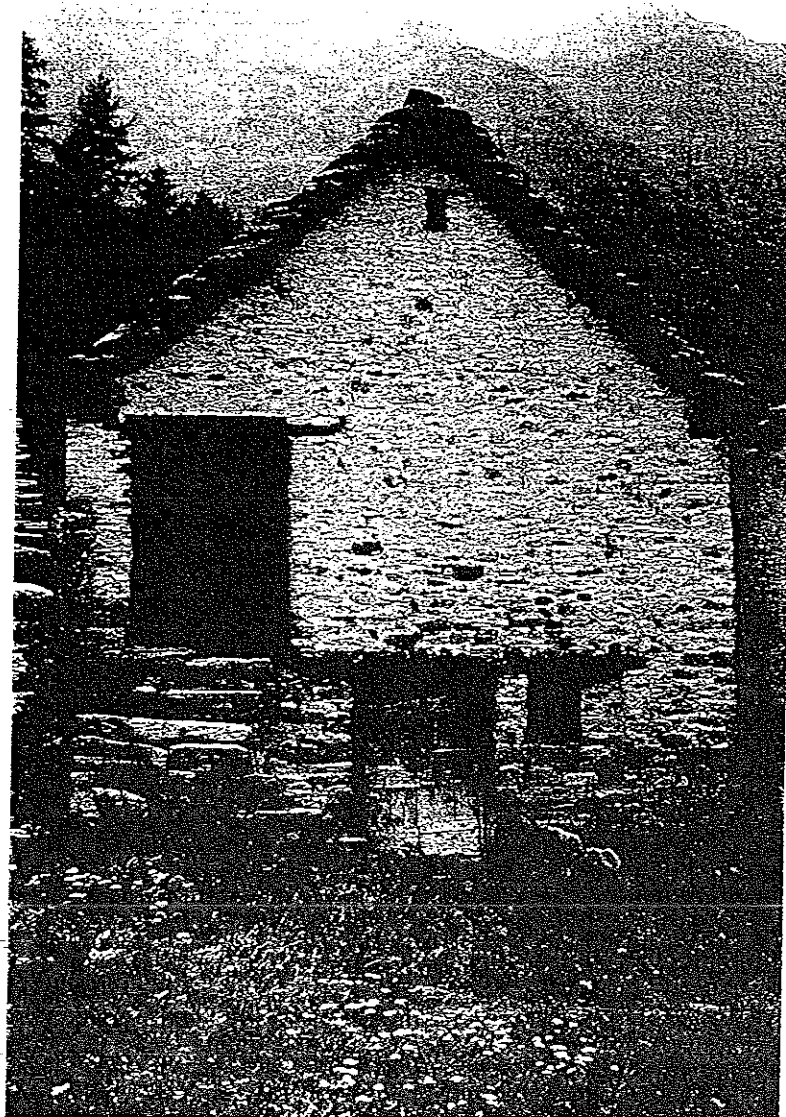
PEDEMONTE edificio 24

edificio di pietra con destinazione stalla e fienile.
Costruzione di tipo ossolano (solo una finestrella "tipo formazza"), quindi probabilmente della 'seconda metà' del XIX secolo. Edificio in buone condizioni da conservare.

Edificio rurale pre 1950 conservato (casa di tipo ossolano XIX sec.)

Mantenimento straordinaria con cambio di destinazione d'uso con limitato aumento di volume (si può allungare l'edificio di m 1 secondo le modalità previste dalla tabella C) e limitata apertura di finestre (vedi scheda finestre).

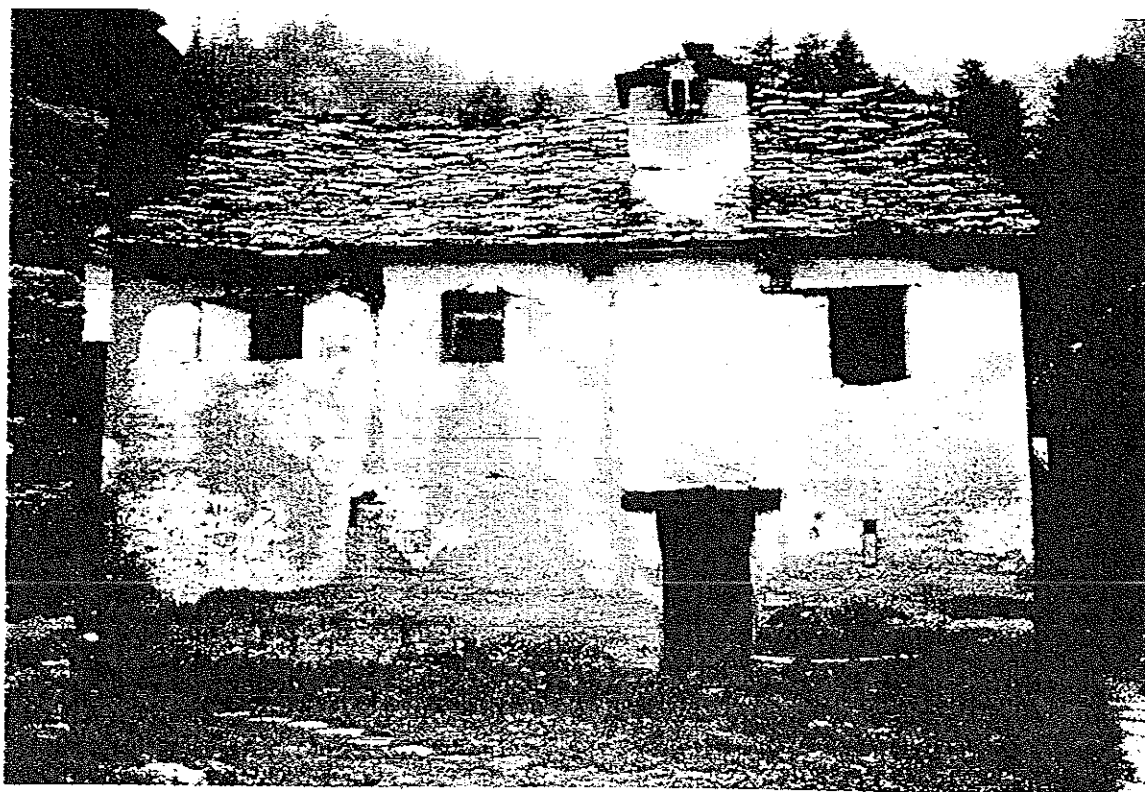
Edificio pre 1950 conservato (originariamente in legno, rivestito di pietra nella seconda metà del '700)

Edificio originariamente di legno per abitazione.

Rivestito di pietra nella seconda metà del settecento, probabilmente dopo che ripetuti incendi avevano distrutto alcuni blockbau (come a San Michele in Val Formazza).

Edificio di grande qualità formale: vedi anche il dettaglio del voltino della porta d'ingresso, il camino, lo scarico di pietra del lavello della cucina, le finestre: in buone condizioni, da restaurare e conservare rigorosamente.

Restauro conservativo senza aumento di volume

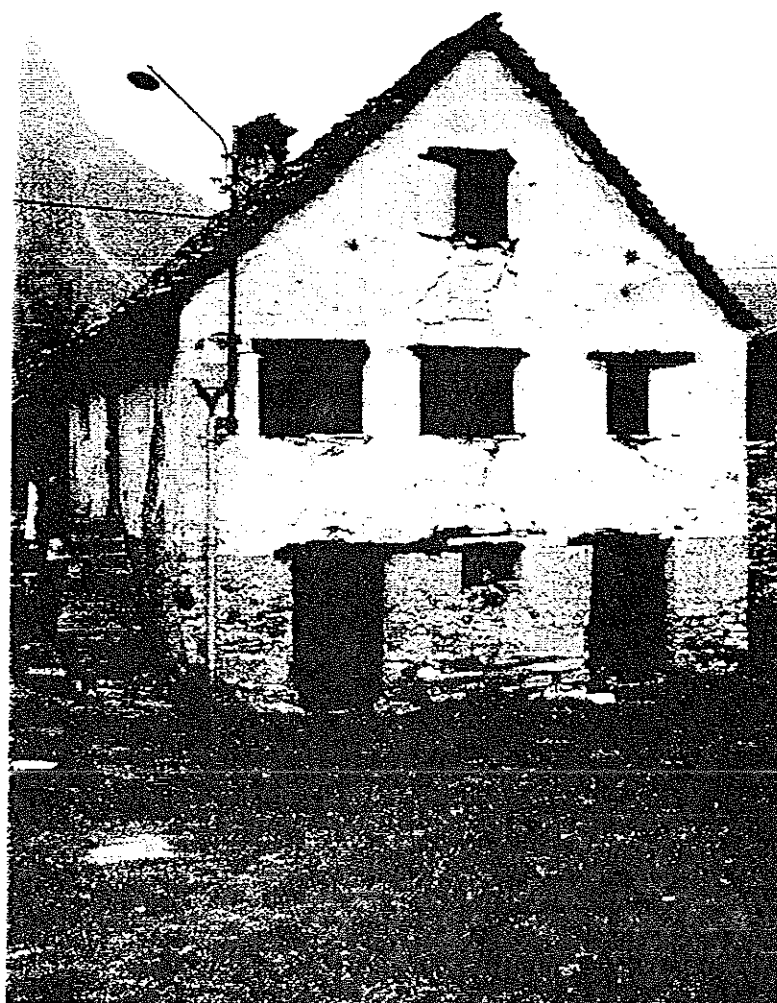
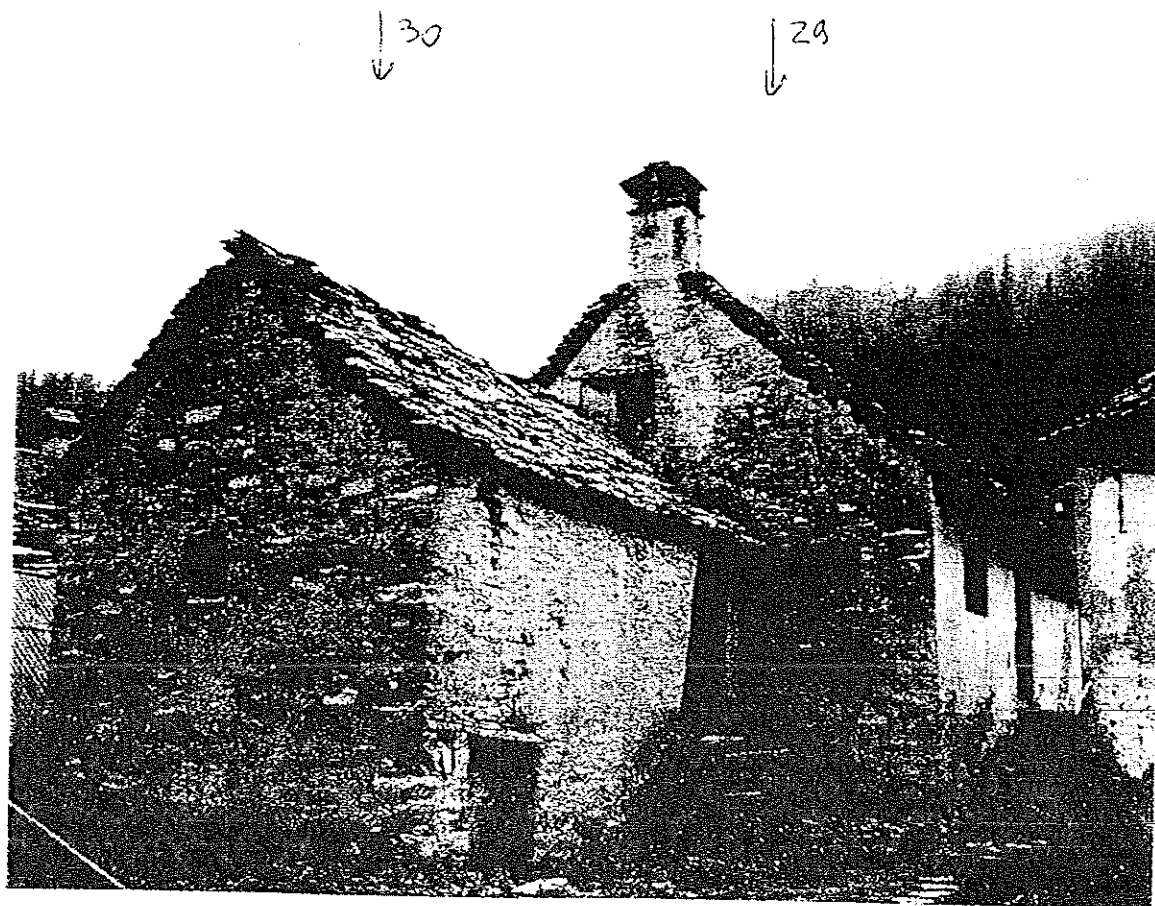
PEDEMONTI edificio 29

Edificio pre 1950 conservato

Originariamente in legno, rivestito di pietra nella seconda metà del '700

Come il precedente, anche se di qualità formale un po' inferiore.

Restauro conservativo senza aumento di volume

Da restaurare e conservare rigorosamente.

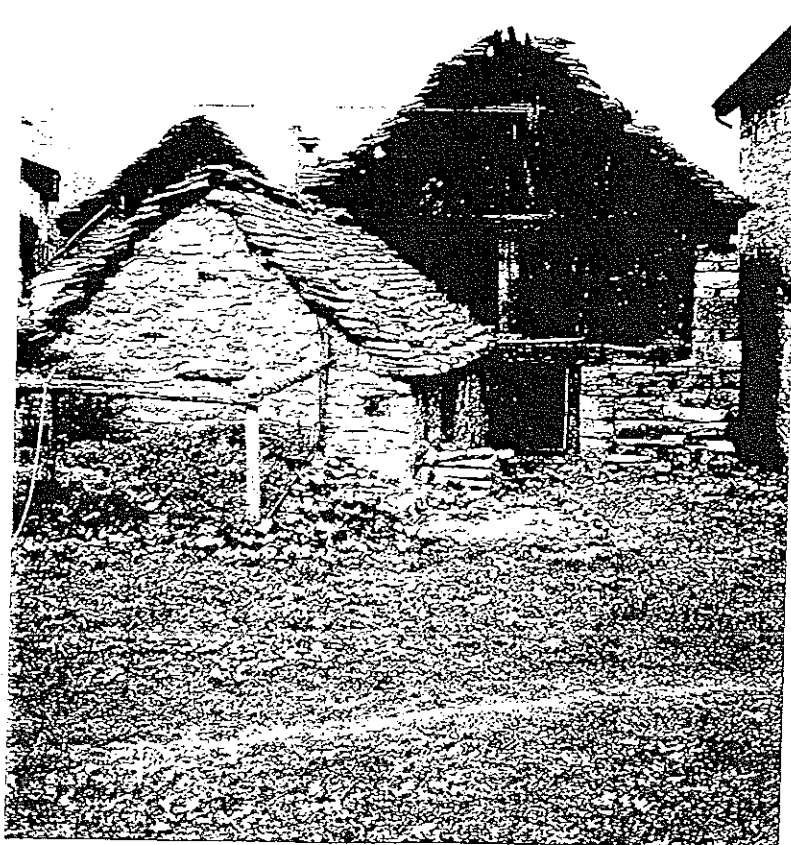
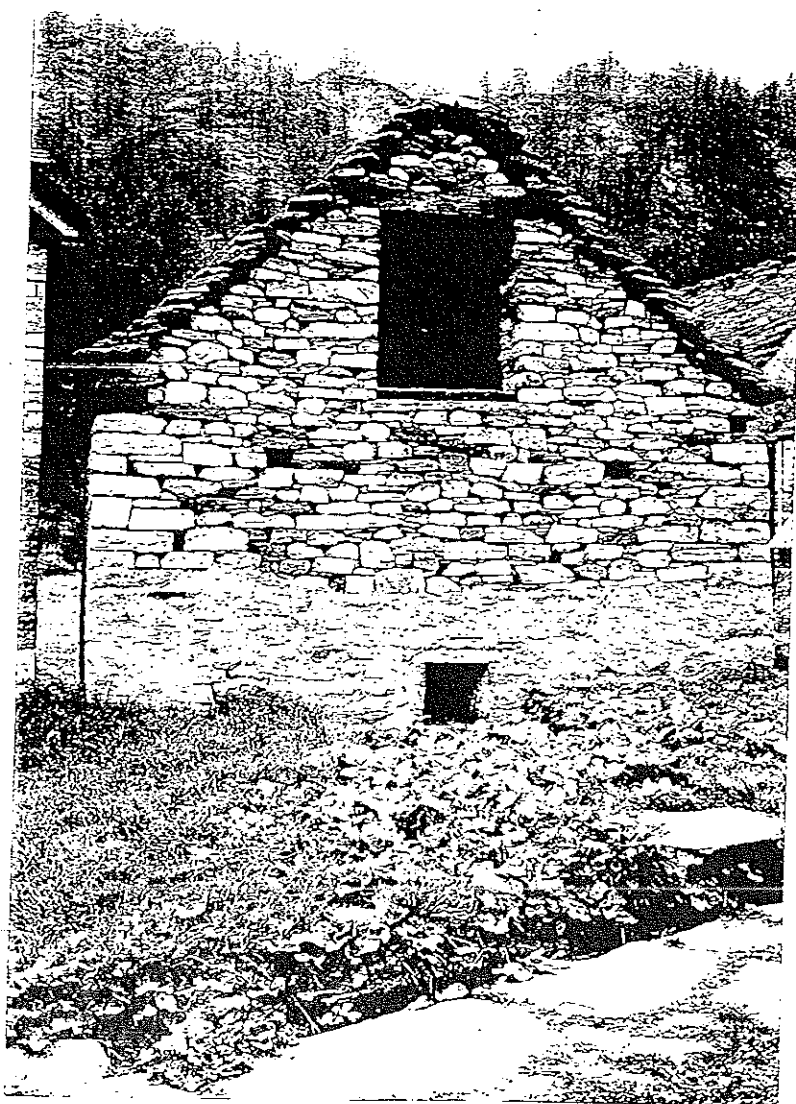
PEDEMONTE edificio 32-33

edificio di legno con destinazione stalla e fienile. Il fronte sud presenta una soluzione settecentesca frequente nella bassa valle oltre Goglio. Tetto da restaurare ed edificio da conservare.

32 Edificio rurale pre 1950 degradato

33 Edificio pre 1950 conservato

Manutenzione straordinaria con cambio di destinazione d'uso senza aumento di volume e con limitata apertura di finestre (vedi scheda finestre).

Manutenzione straordinaria con cambio di destinazione d'uso con limitato aumento di volume (vedi tabella D).

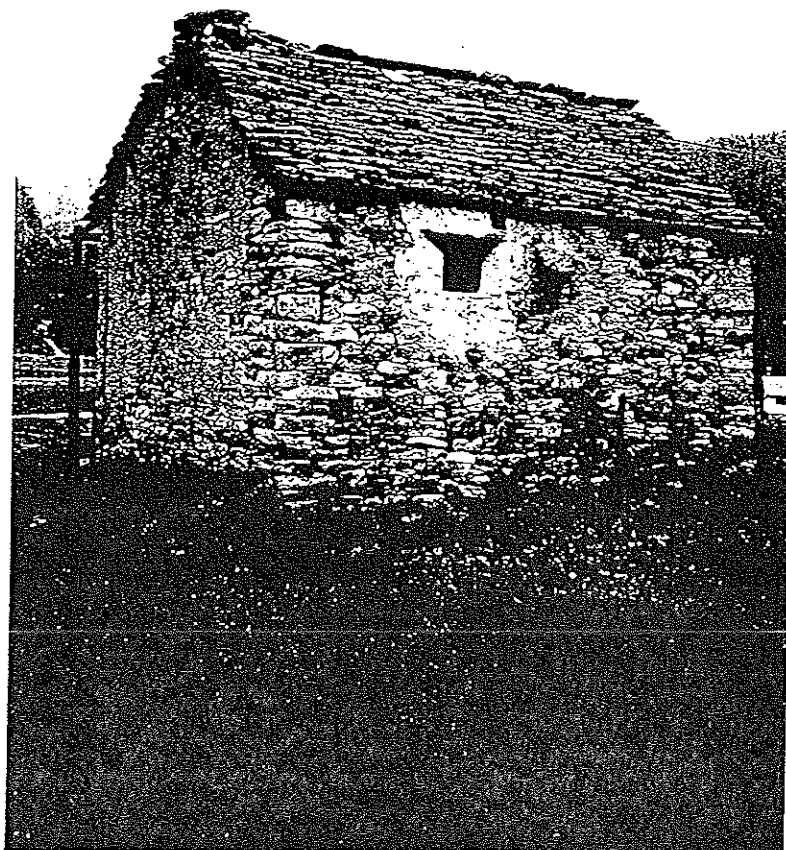
Edificio pre 1950

Edificio di pietra probabilmente per l'abitazione.

Costruzione di tipo ossolano del XIX secolo.

Da restaurare e conservare.

Restauo conservativo con limitato aumento di volume (vedi Tabella C) con possibilità di recuperare il volume aggiunto.
