DEVERO edificio 4

Edificio pre 1950 conservato. Casa di tipo ossolano del 1909.
Intervento ex art. 10
Manutenzione straordinaria senza aumento di volume.

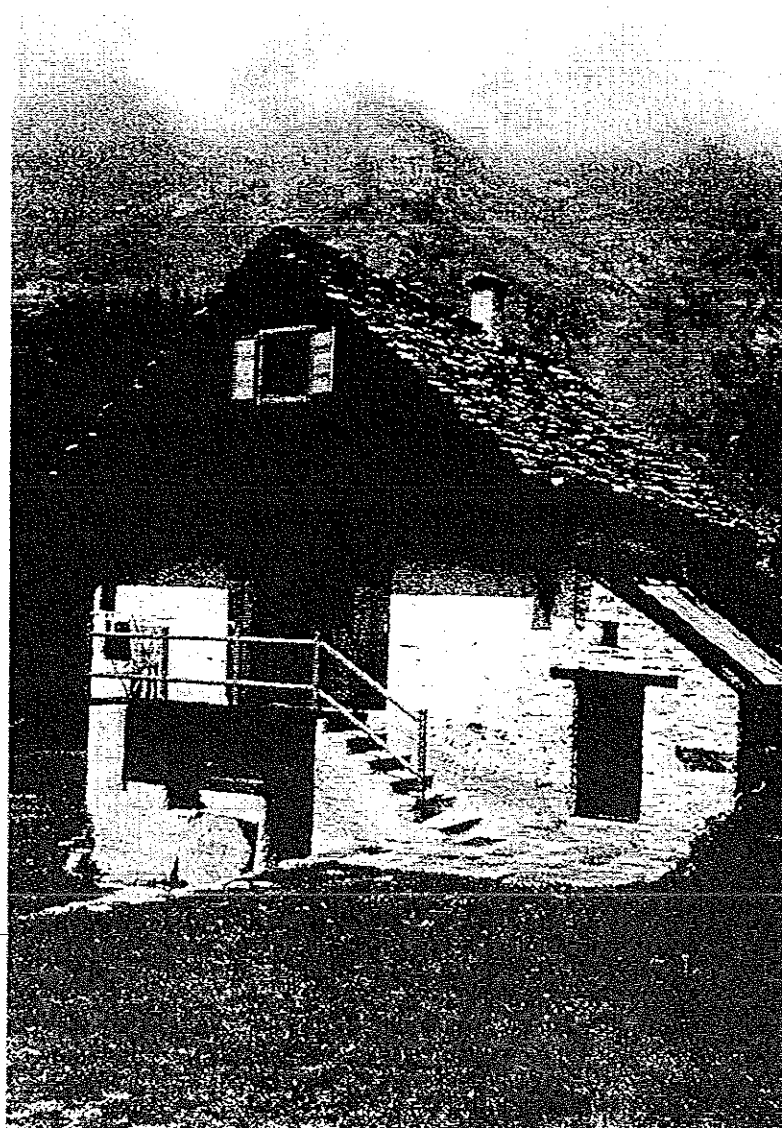
Edificio pre 1960 alterato.

Manutenzione straordinaria con limitato aumento di volume di cui allungare l'edificio di m.1 secondo le modalità previste dalla tavola 21 con previa demolizione del corpo laterale aggiunto.

rifare la porta (vedi scheda porta);

rifare le finestre (vedi scheda finestre);

rifare la copertura del corpo aggiunto (vedi scheda coperture);

rifare il parapetto della scala esterna e del balcone (vedi scheda parapetti).

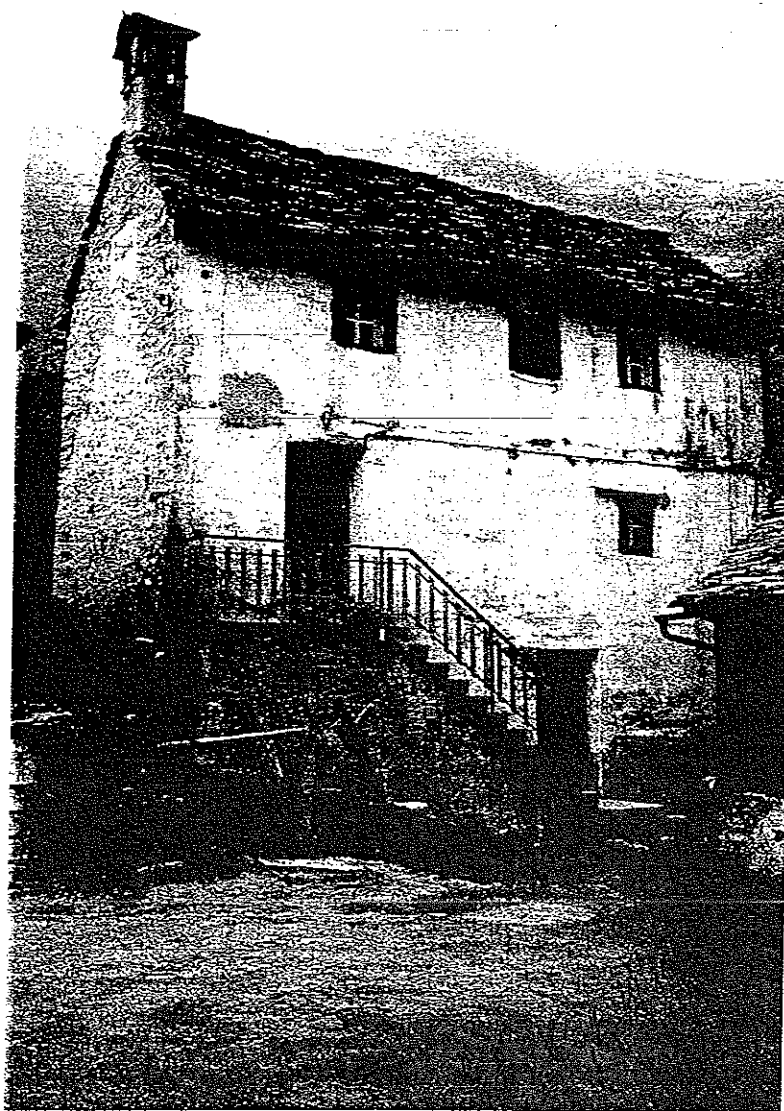
DEVERO a edificio 15

Edificio pre - 1950 conservato, probabilmente sopralzato in epoca antica con tracce di decorazioni da restaurare.

Restauro conservativo senza aumento di volume

- rifare la scala (vedi scheda scale)
- rifare il parapetto (vedi scheda parapetti)

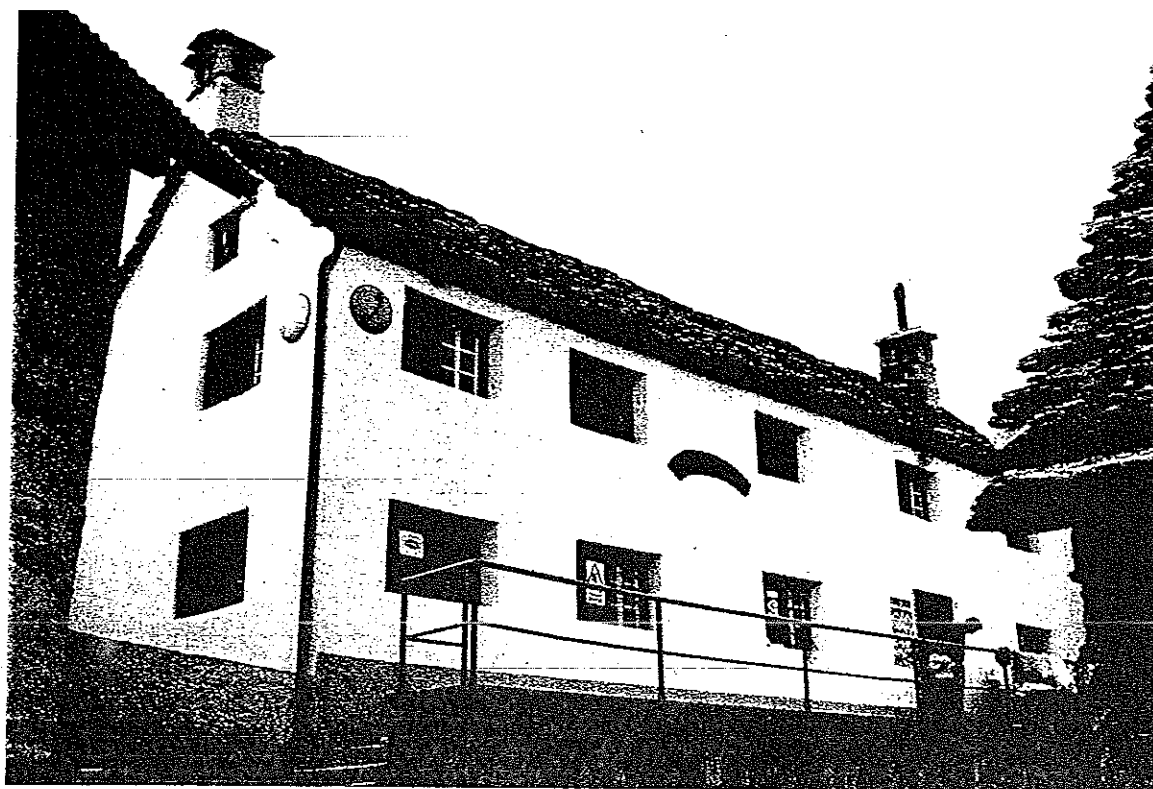
Locanda ALPINO

Edificio pre 1950 conservato nella struttura originaria, ma con piccole alterazioni (adibito a locale pubblico)

Restauro conservativo senza aumento di volume

- rifare il terrazzo (vedi scheda terrazzi)
- rifare il parapetto (vedi scheda parapetti)
- rifare l'intonaco (vedi scheda intonaci)
- rifare il colore dei serramenti (vedi scheda finestre)

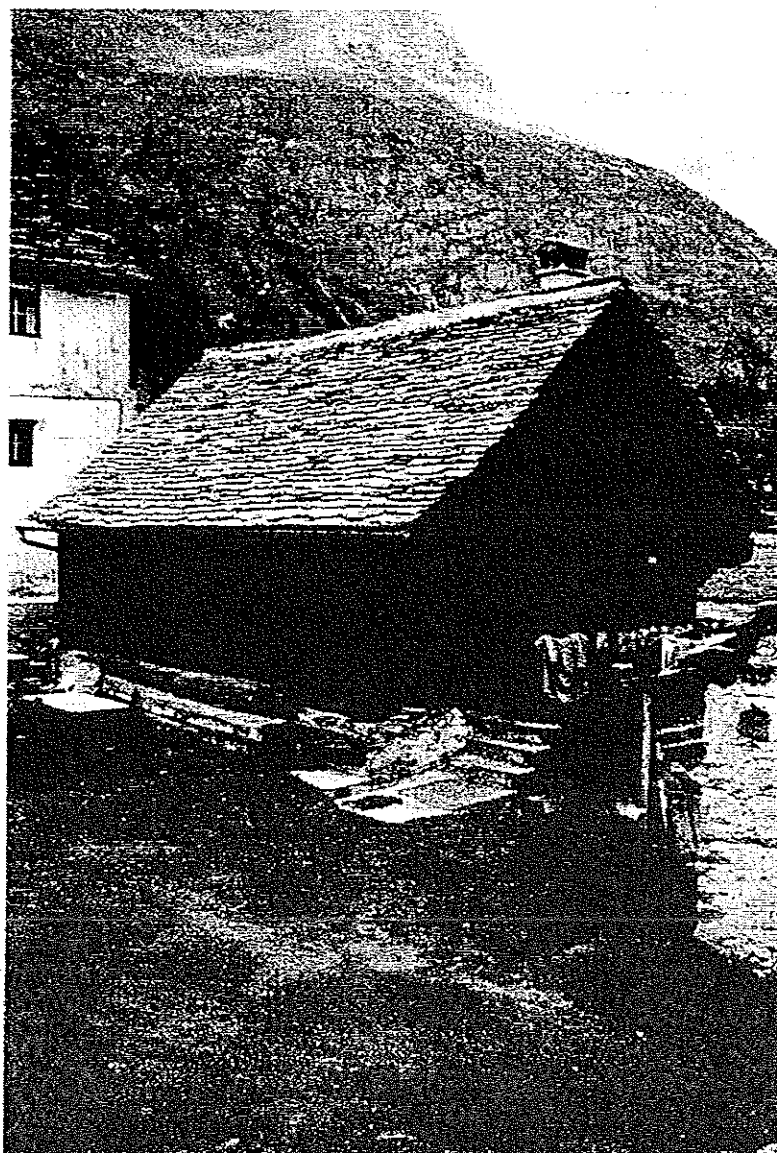
^a
DEVERO edificio 18

Edificio pre 1950 conservato
Intervento ex art. 10.
Restauro conservativo senza aumento di volume.

In particolare nella foto:
rifare le finestre (vedi scheda finestre)

restaurare zoccolo di pietra sul lato opposto.

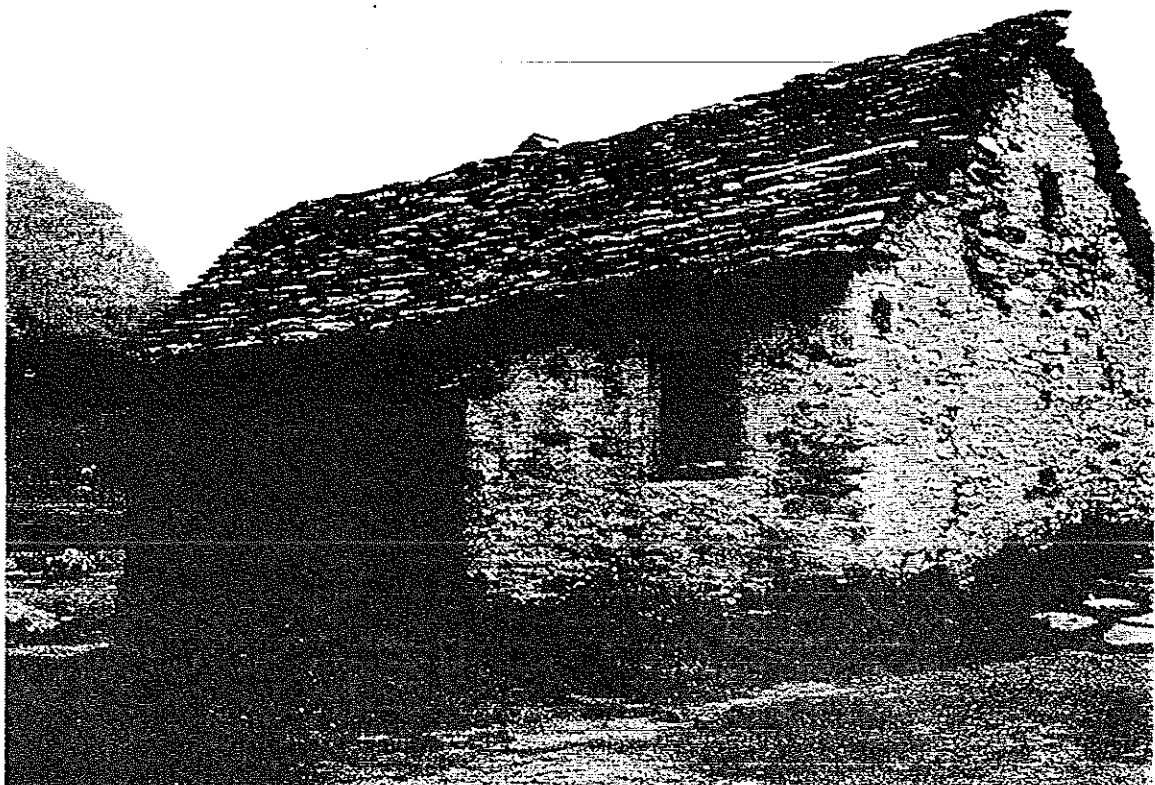
^a
DEVERO edificio 19

Edificio pre-1950

Restauro conservativo con integrazione volume (vedi tabella 8).

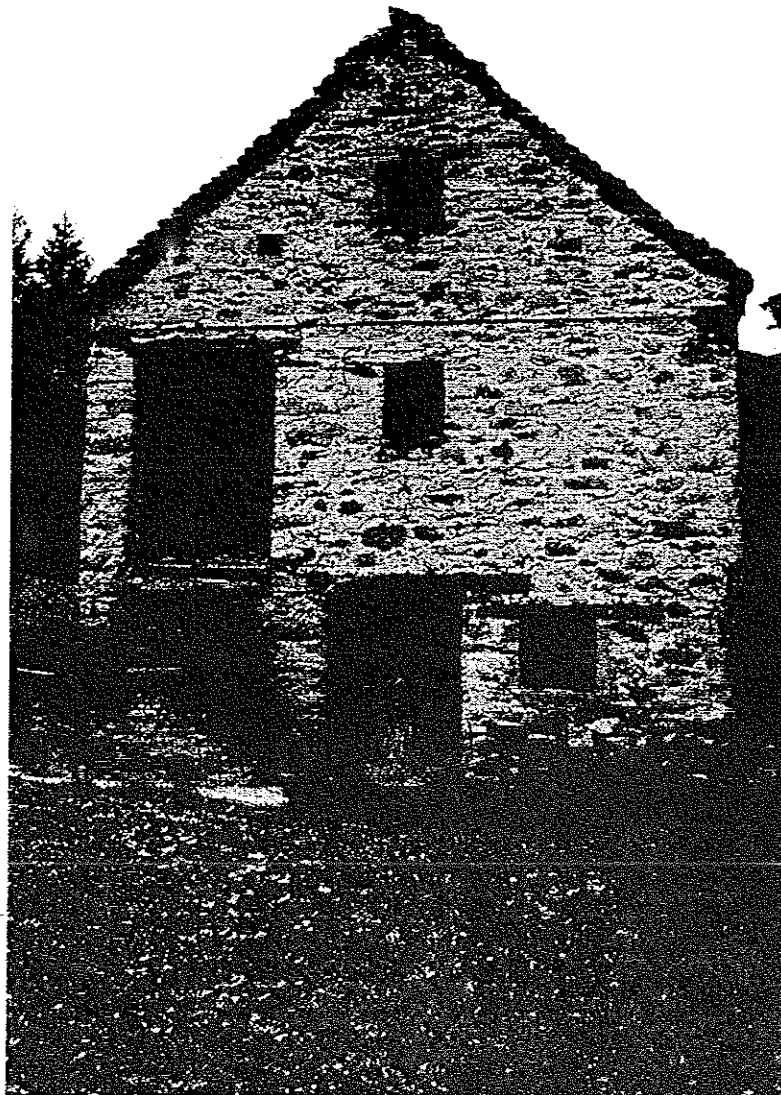
a
DEVERO edificio 21

Edificio pre 1960 conservato
Intervento ex art. 10
Manutenzione straordinaria senza aumento di volume.

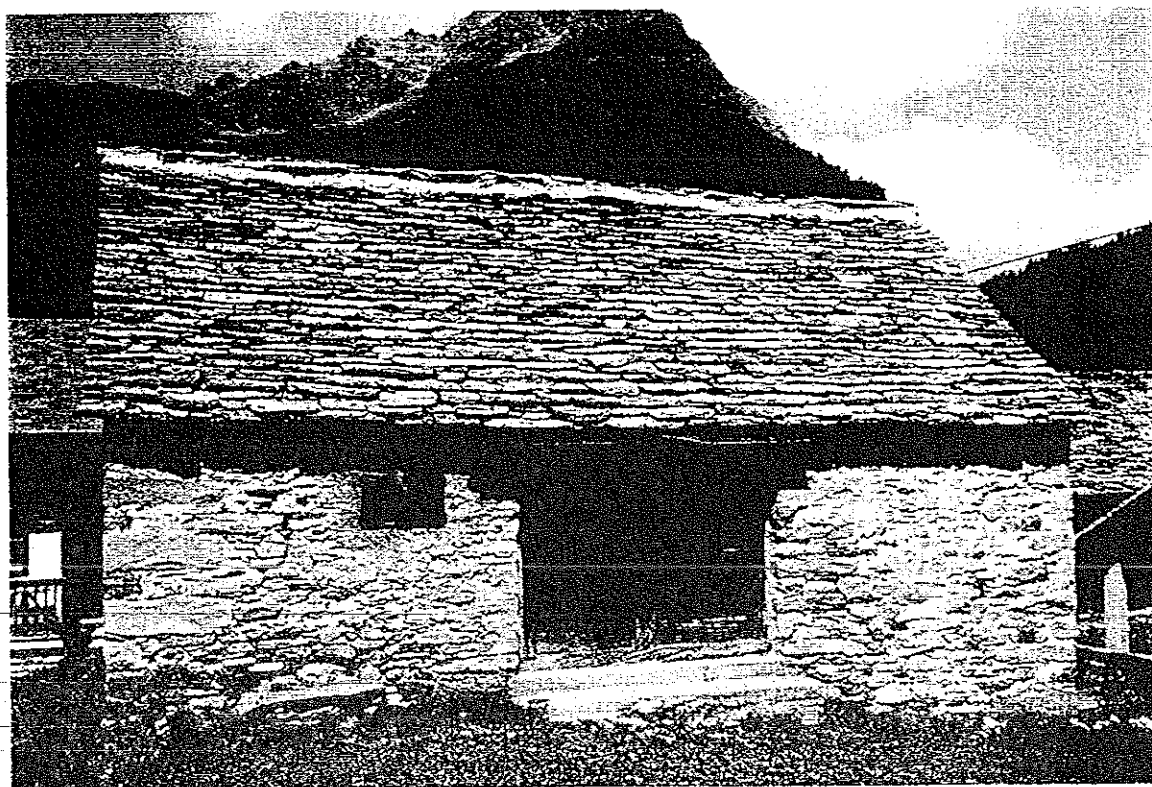
a
DEVERC edificio 26

Edificio rurale pre 1950 conservato

Manutenzione straordinaria con cambio di destinazione d'uso senza
aumento di volume con limitata apertura di finestre (vedi scheda finestre).

rifare i gradini dell'ingresso (vedi scheda opere).

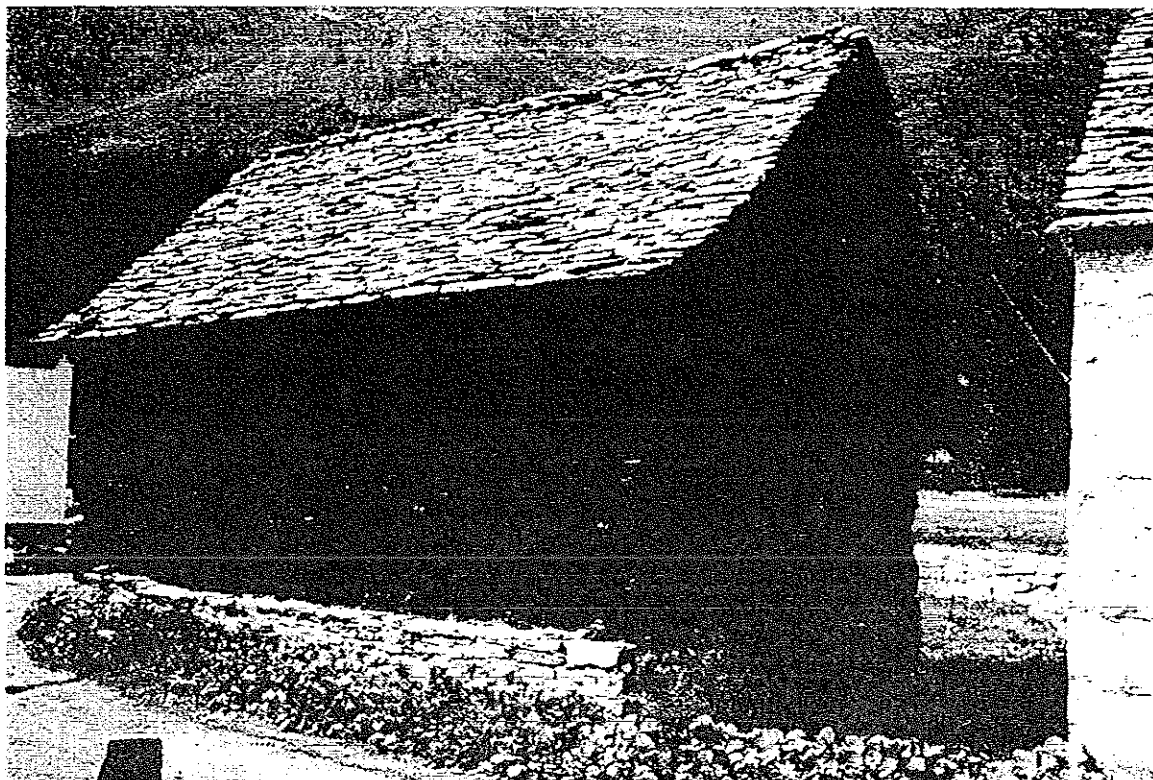
a
DEVERC edificio 29

Edificio rurale pre 1950 conservato

Manutenzione straordinaria con cambio di destinazione d'uso senza aumento di volume (vedi tabella A) con limitata apertura di finestre (vedi scheda finestre).

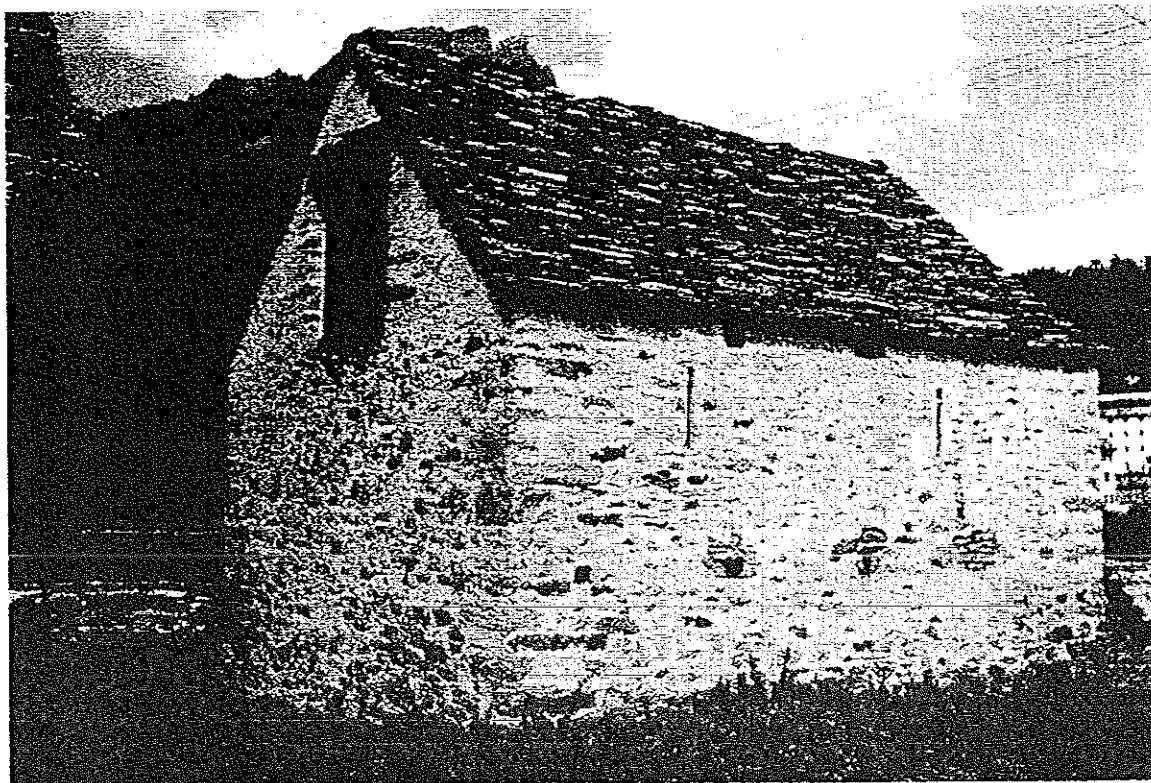
^a
DEVERC edificio 30

Edificio rurale pre 1950 conservato

Manutenzione straordinaria con cambio di destinazione d'uso senza aumento di volume con limitata apertura di finestre (vedi scheda finestre).

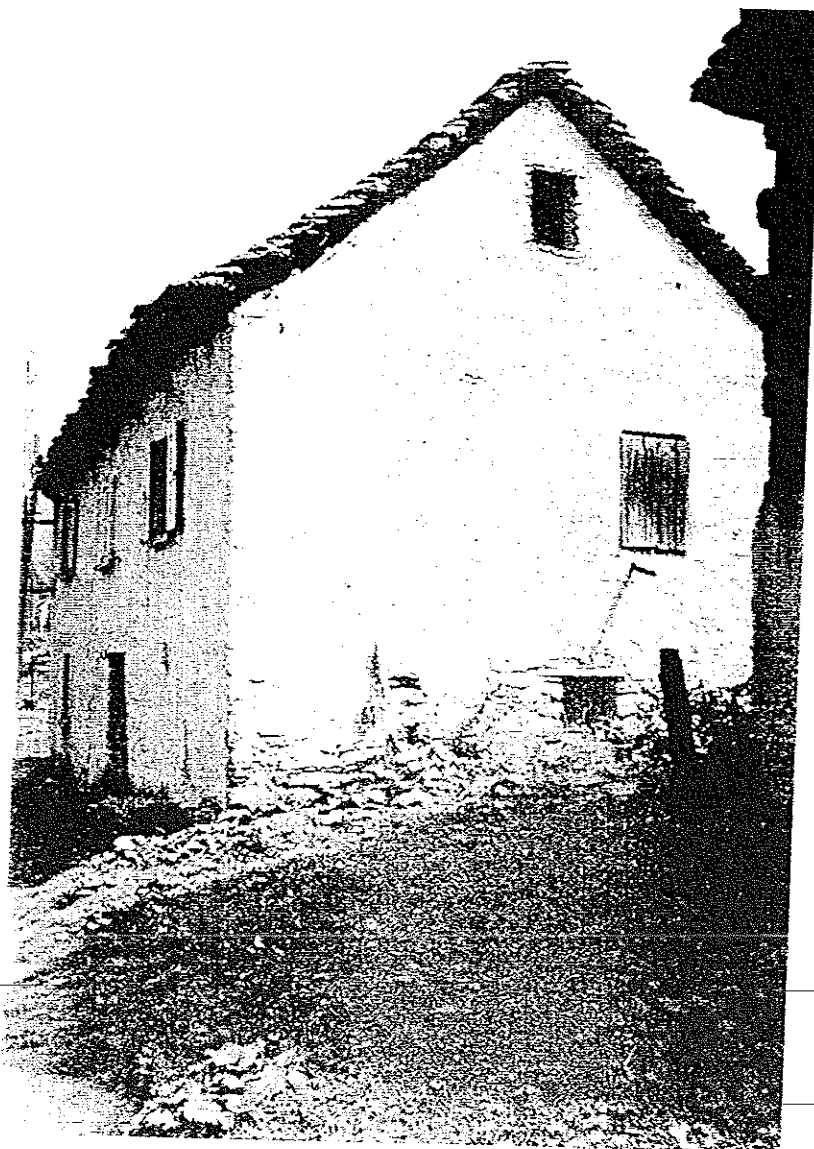
Edificio pre 1950 conservato.

Manutenzione straordinaria con aumento di volume secondo la Tabella C) ed esclusivamente in caso di utilizzo per attività agro-silvo-pastorali.

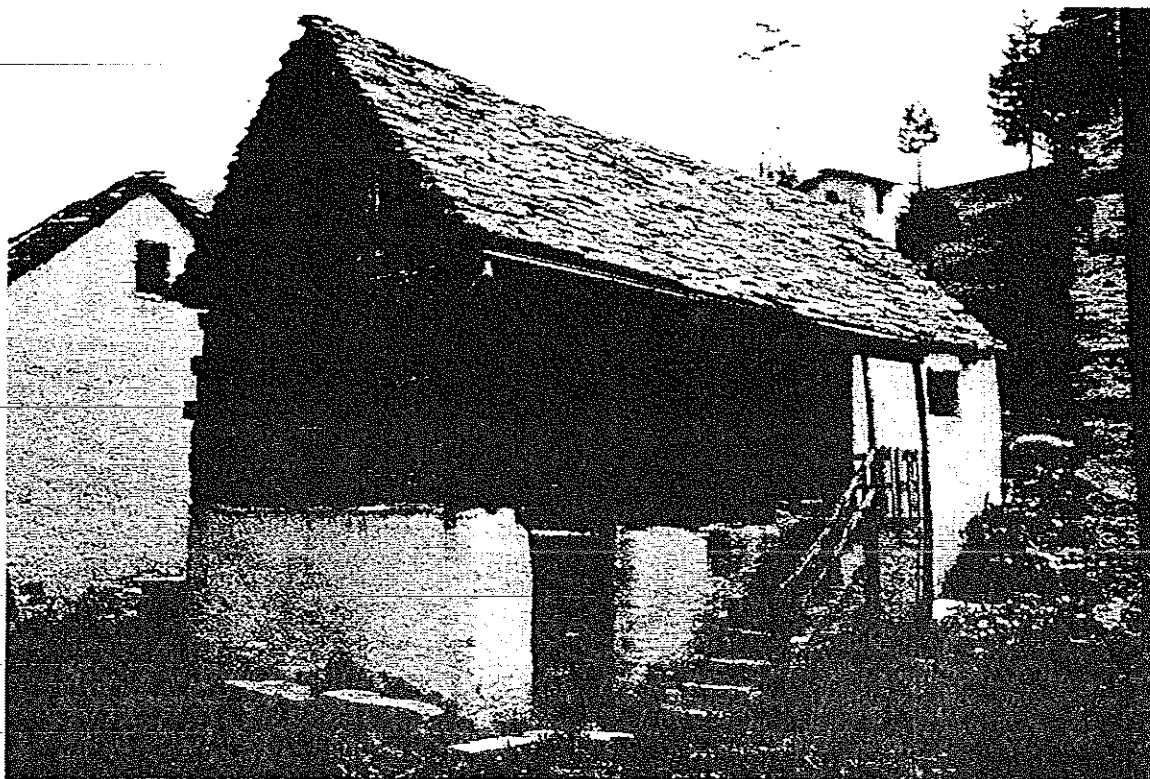
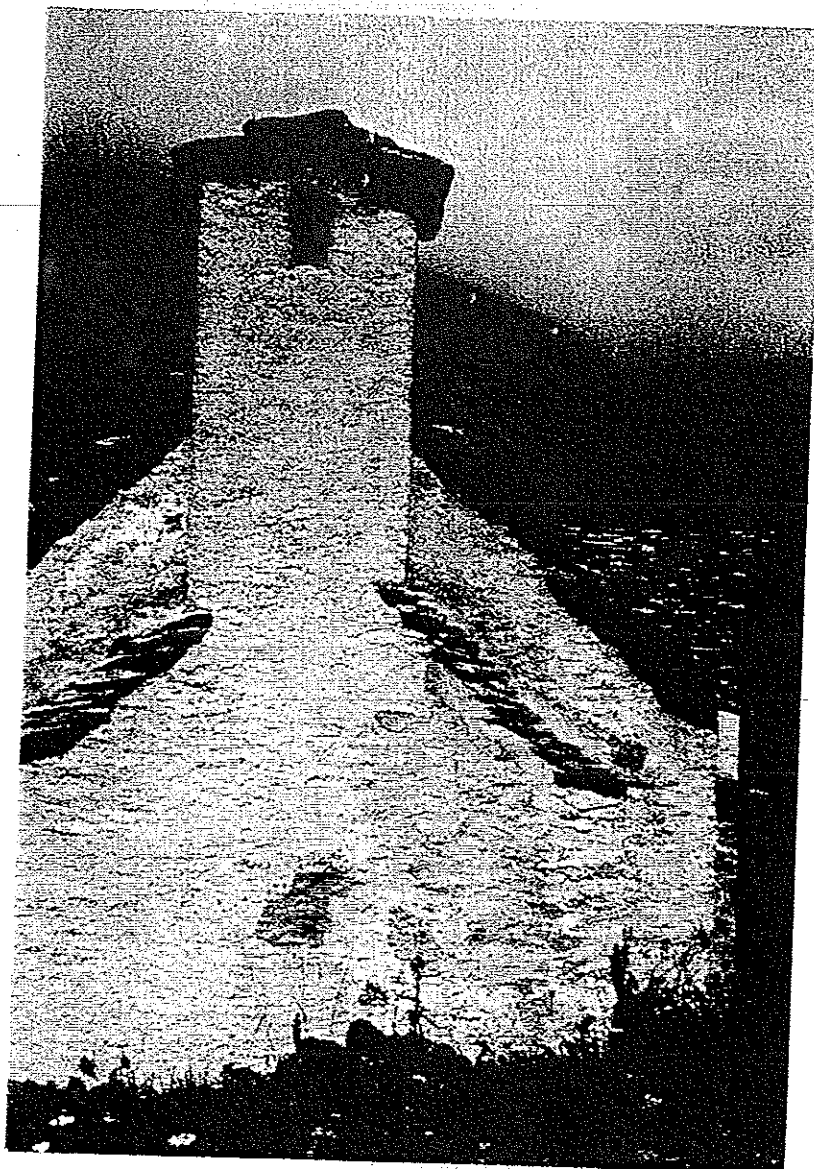
a
DEVERO edificio 32

Edificio pre 1950 conservato (edificio di particolare pregio)

Restauro conservativo senza aumento di volume.

ripristinare la pietra a vista del basamento (vedi scheda muratura);

rifare il parapetto della scala (vedi scheda parapetti)

togliere lamiera ondulata

gronde in legno

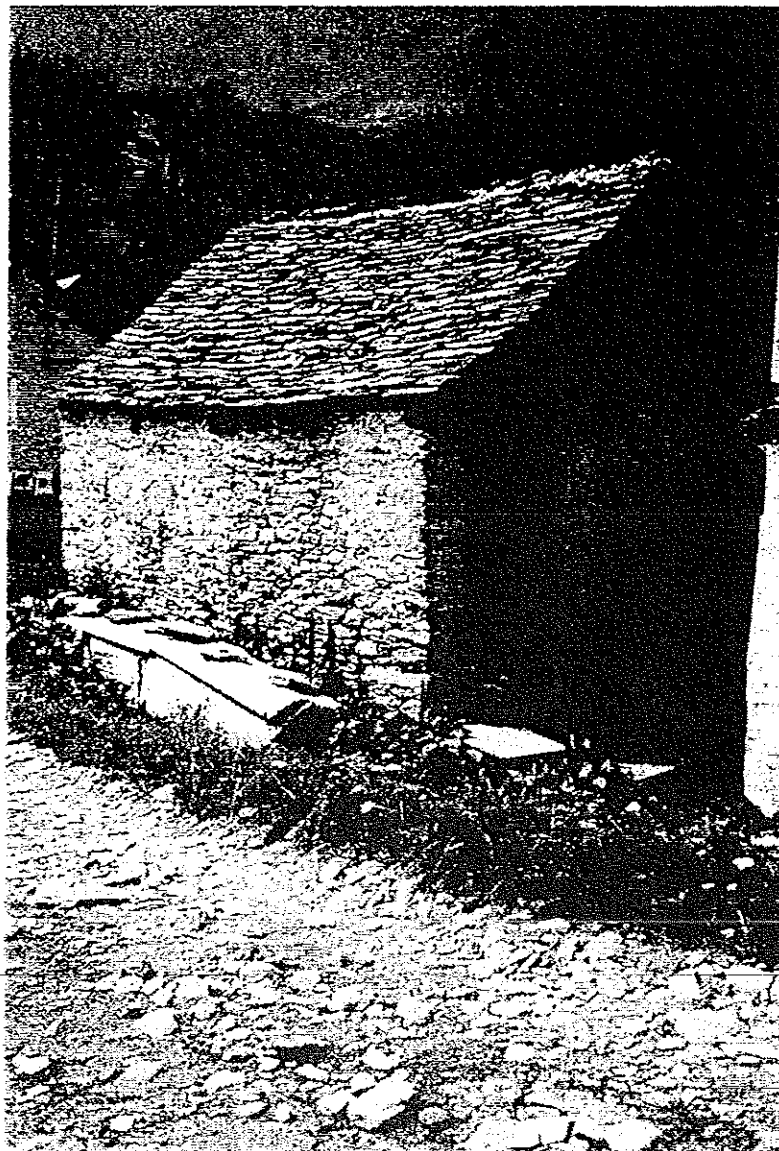
^a
DEVERO edificio 33

Edificio rurale ora 1950 conservato

Manutenzione straordinaria con cambio di destinazione d'uso con limitato aumento di volume (si può allungare l'edificio di m. 2 secondo le modalità previste dalla tabella C) e limitata apertura di finestre (vedi scheda finestra).

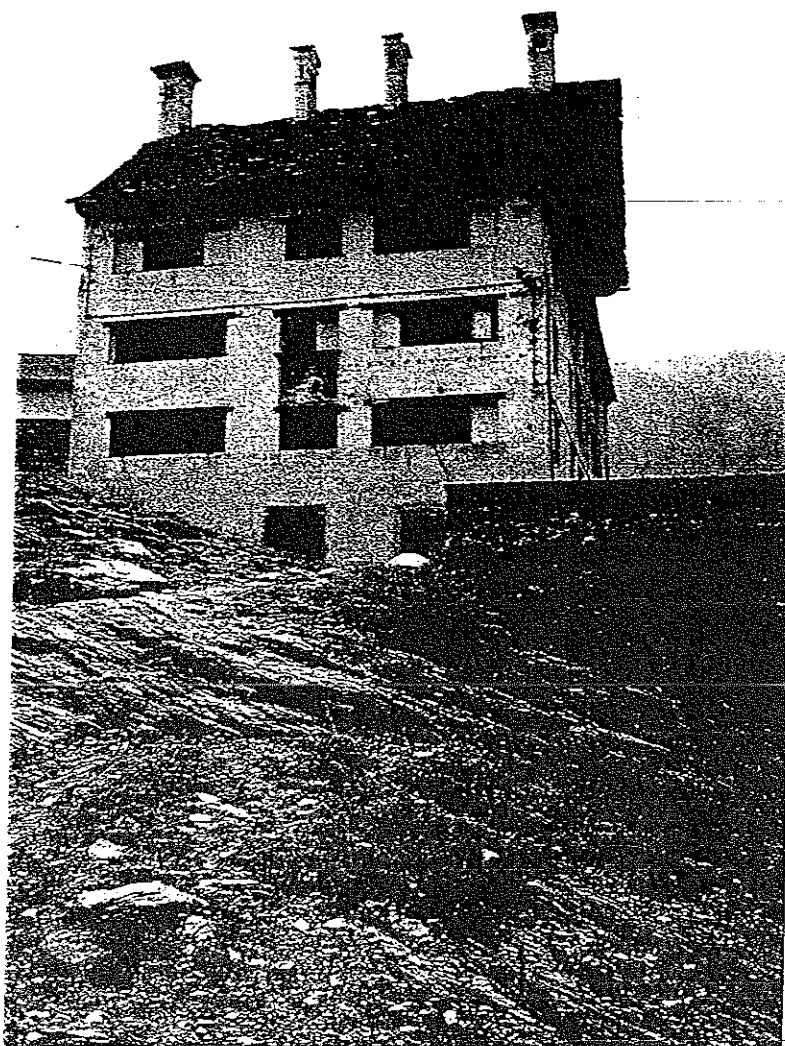
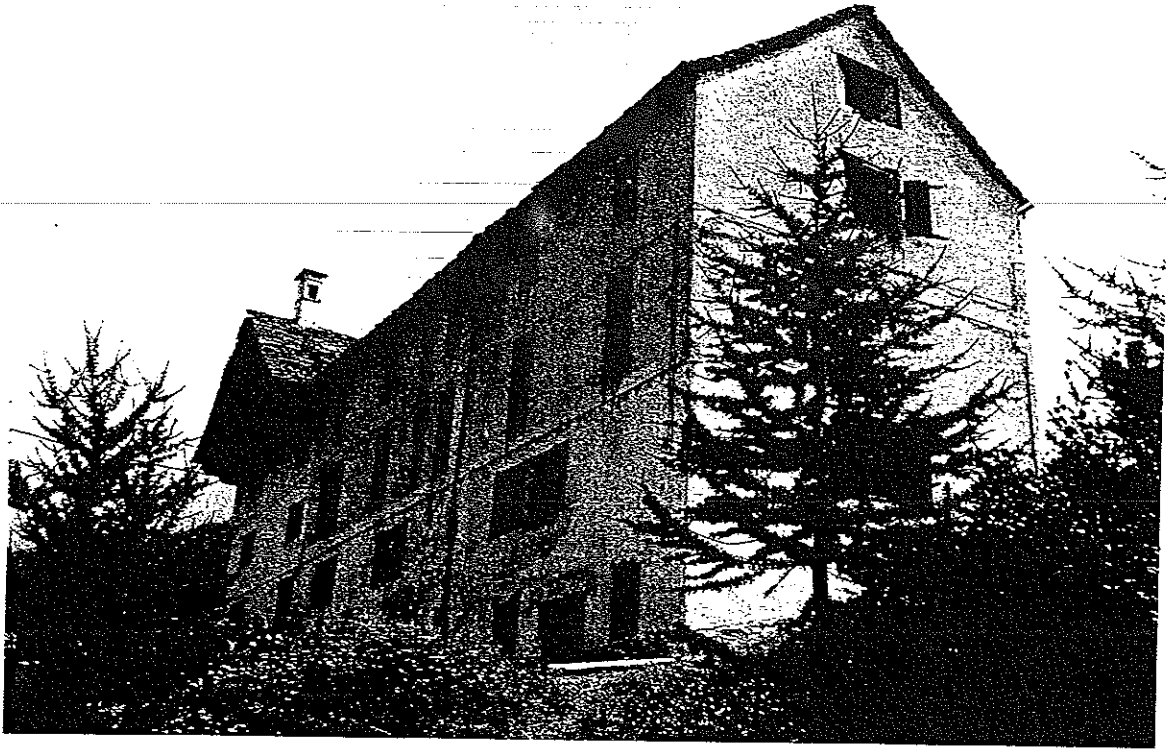
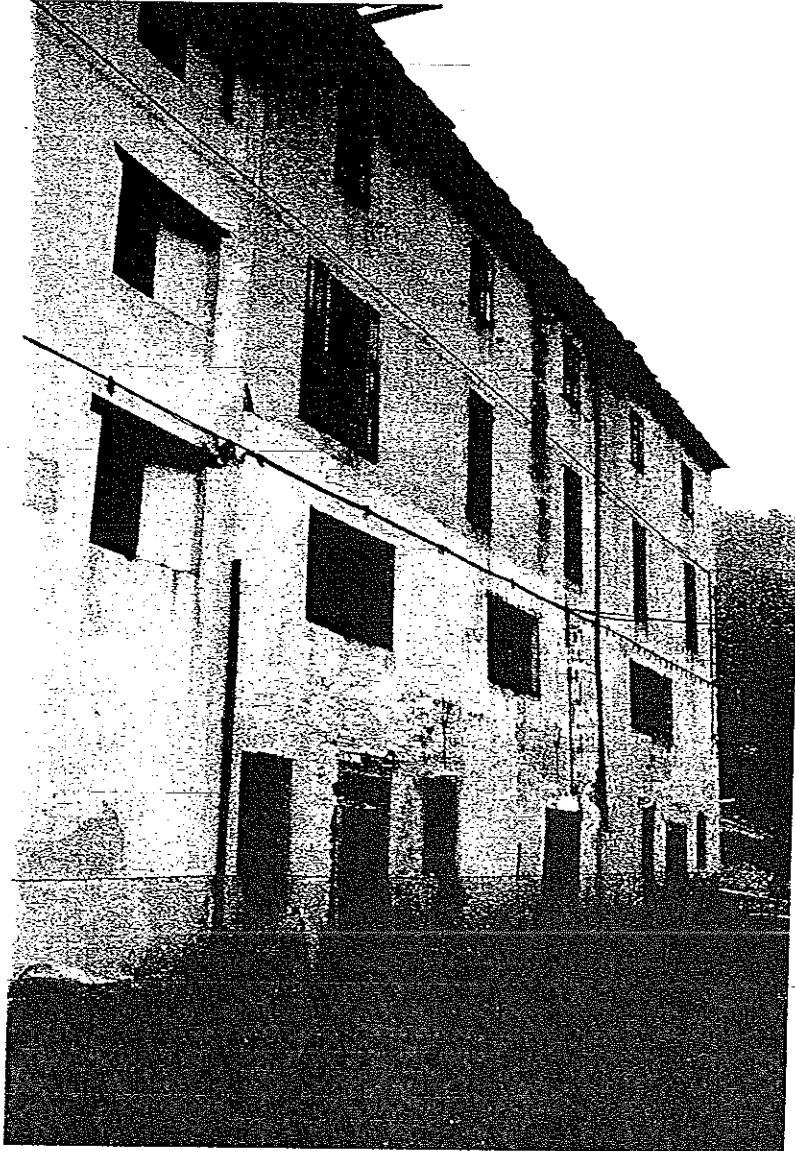
DEVERO a edificio 35

Edificio pre 1950 conservato costituito da due corpi edificati in epoca diversa

L'edificio è di particolare importanza nel complesso dell'Alpe Devero sia dal punto di vista dell'impatto dimensionale, sia dal punto di vista funzionale.

Ristrutturazione edilizia senza aumenti di volume; nella parte est, in considerazione delle caratteristiche di pregio dell'edificio, occorrerà garantire la conservazione dei particolari edilizi, costruttivi ed ornamentali originali.

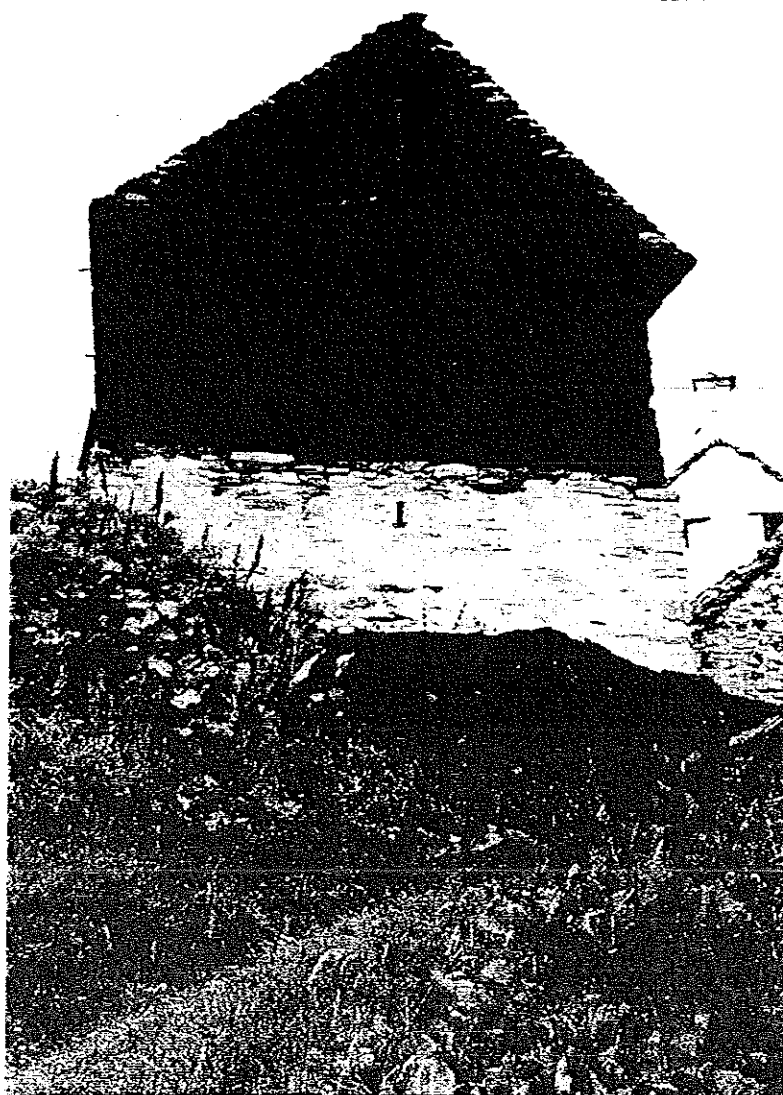
DEVERO^a edificio 36

Edificio pre 1950 conservato

Restauro conservativo con integrazione volumi (vedi tabella B).

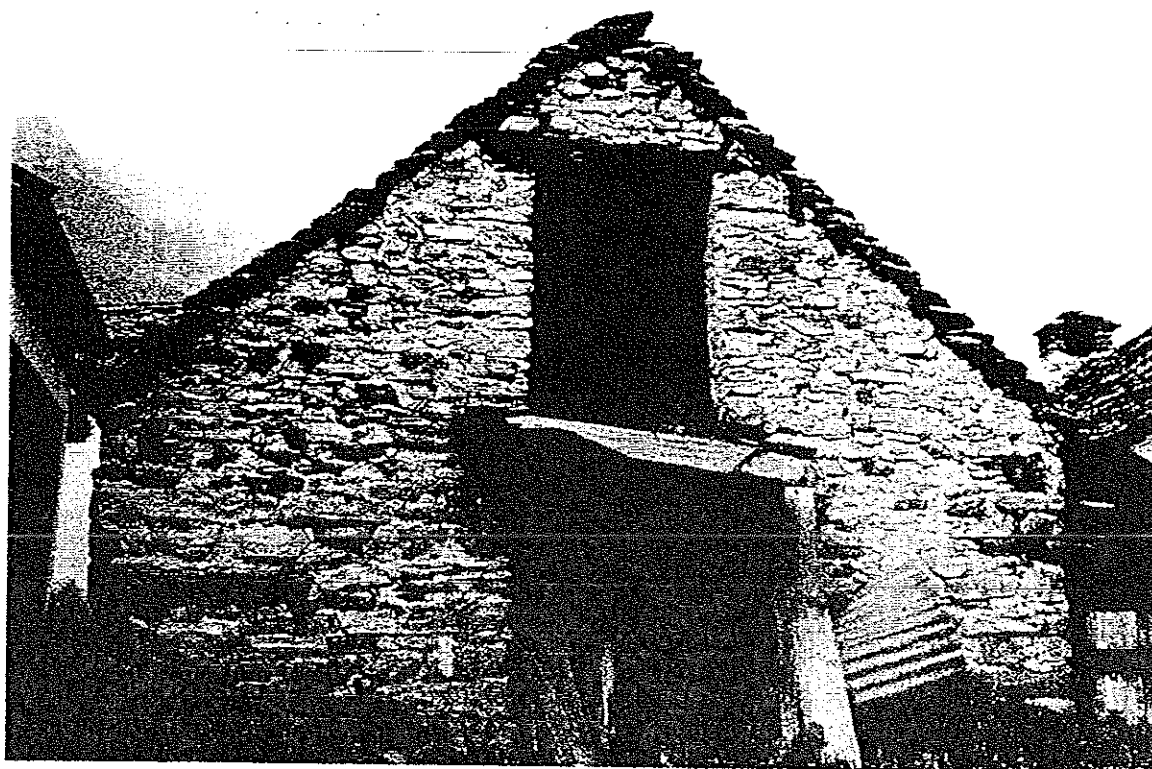
^a
DEVERC edificio 37

Edificio rurale pre 1930 conservato, con segni di degrado

Manutenzione straordinaria con cambio di destinazione d'uso con addebi-
tamento di volume (vedi tabella C); prevista eliminazione del volume laterale aggiunto
e limitata apertura di finestre (vedi scheda finestre).

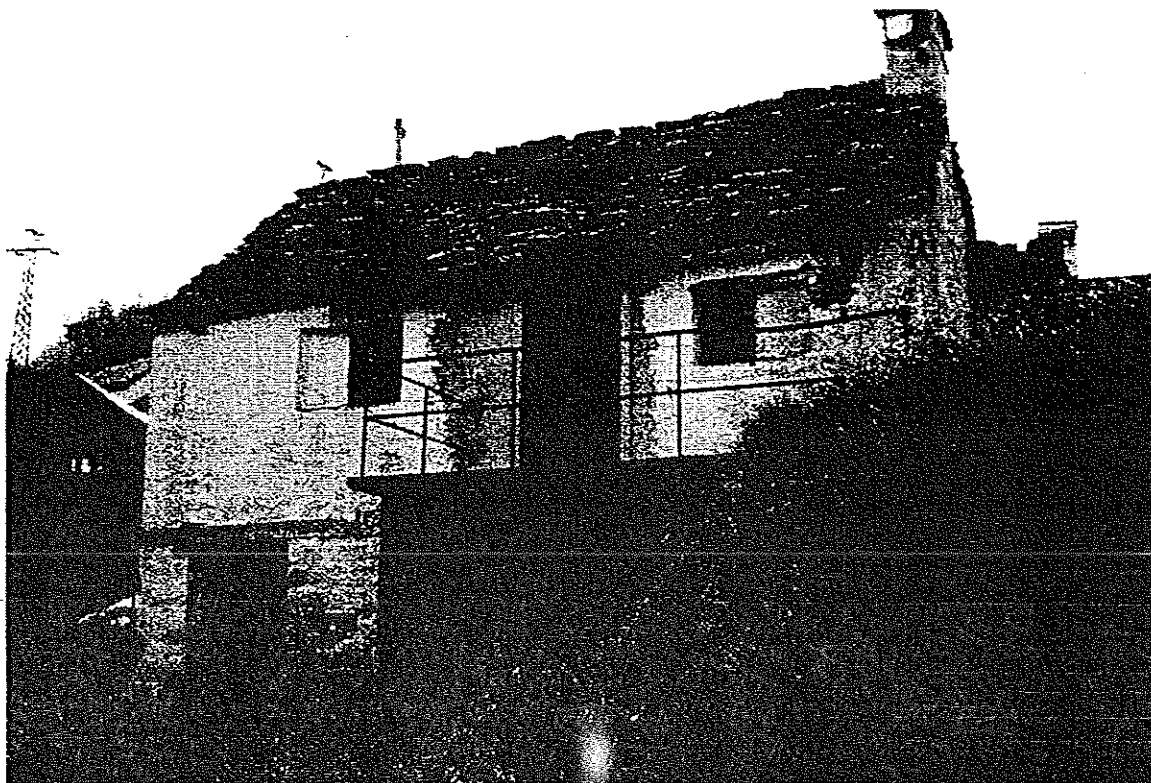
^a
DEVERC edificio 38

Edificio pre 1950 degradato

Restauro conservativo con integrazione volumi (vedi tabella 2)

rifare il terrazzo (vedi scheda terrazzi)

rifare il parapetto (vedi scheda parapetti)

rifare la porta d'ingresso (vedi scheda porte)

rifare i muri di sostegno del terrazzo (vedi scheda muri di sostegno)

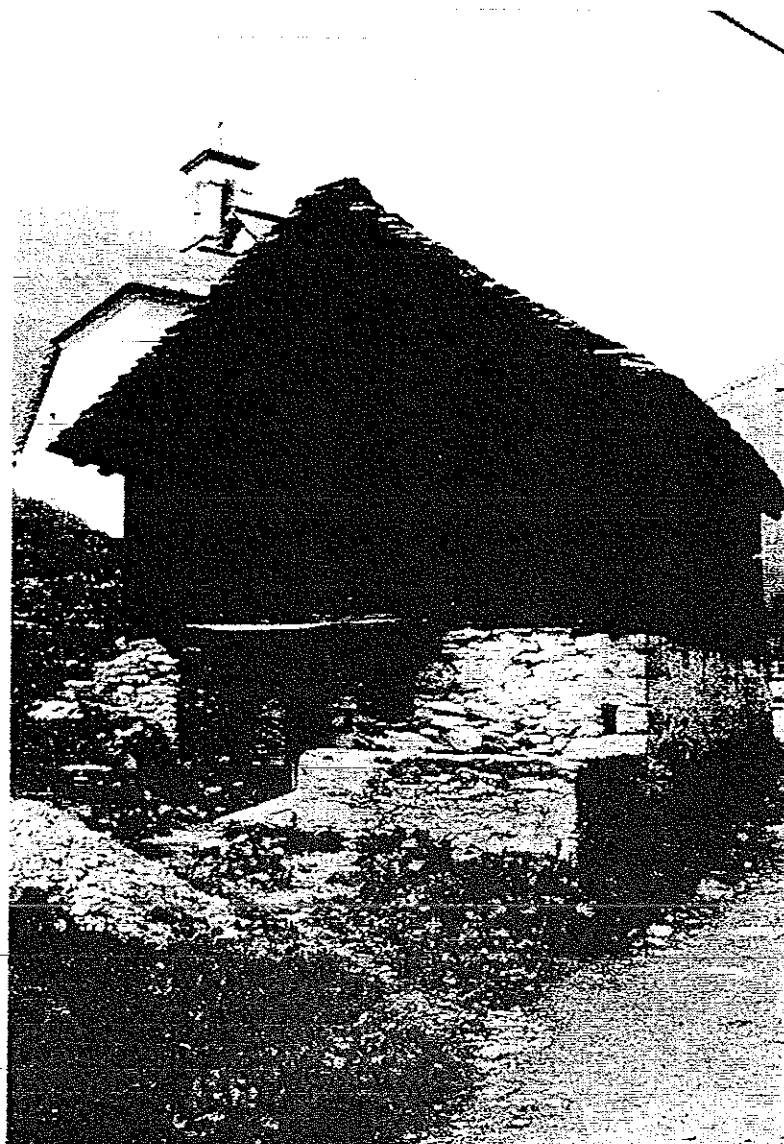
^a
DEVERO edificio 42

Edificio rurale pre 1950 conservato (edificio di particolare pregio)

N.B. edificio eccezionale (come n. 45): si tratta di una costruzione con il tetto a correnti e non a puntoni, con tecnica proveniente dalla Val Formazza invece che da Val Binn come gli altri edifici di legno (vedi pag. 61).

Manutenzione straordinaria con cambio di destinazione d'uso senza aumento di volume con limitata apertura di finestre (vedi scheda finestre).

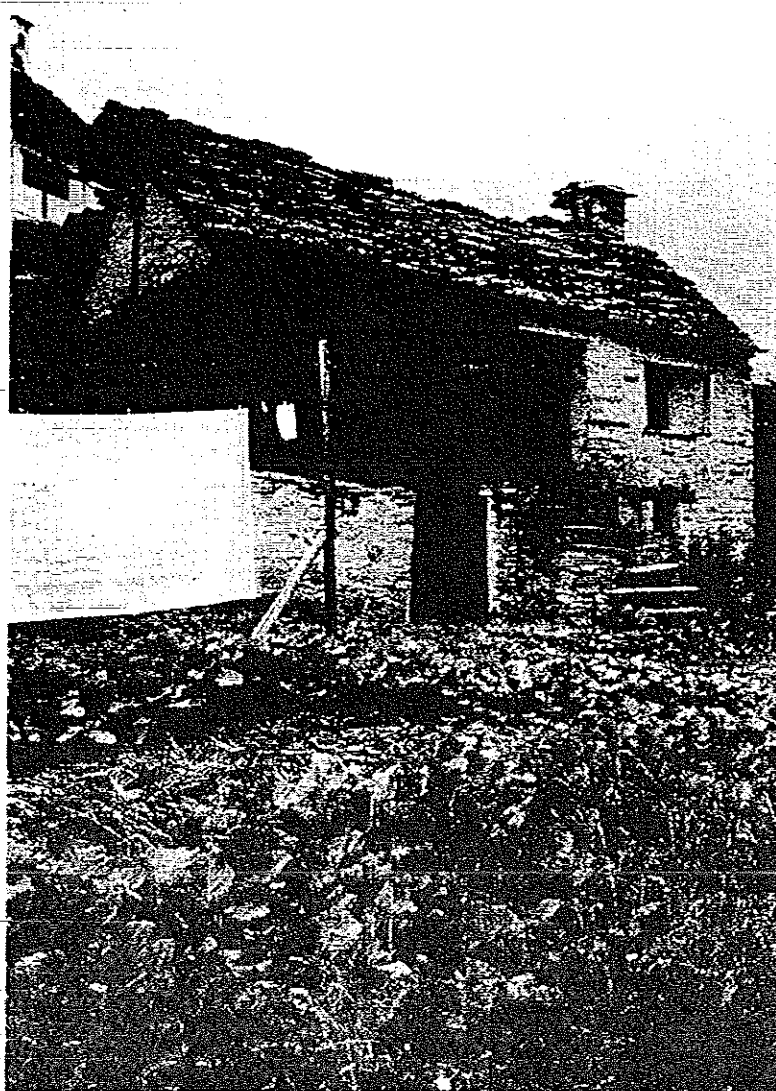
DEVERC edificio 43

Edificio pre 1950 conservato (edificio di particolare pregio).

Restauro conservativo con integrazione volumi (vedi tabella 8).

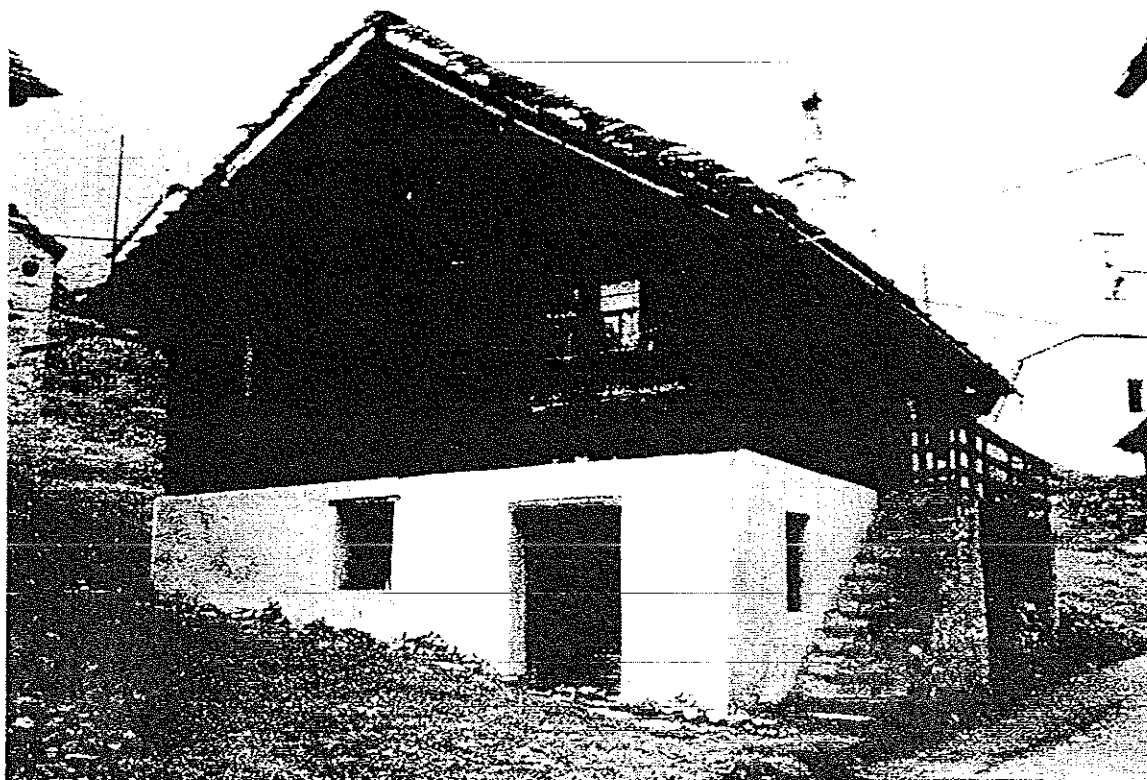
DEVERO a edificio 45

Edificio pre 1950 conservato (edificio di particolare pregio).

N.B. edificio, eccezionale (come edificio 42) dettagli costruttivi molto curati, necessaria una conservazione rigorosa anche all'interno.

Restauro conservativo senza aumento di volume.

rifare il parapetto (vedi scheda parapetti);

ripristinare la pietra vista del basamento (vedi scheda muratura).

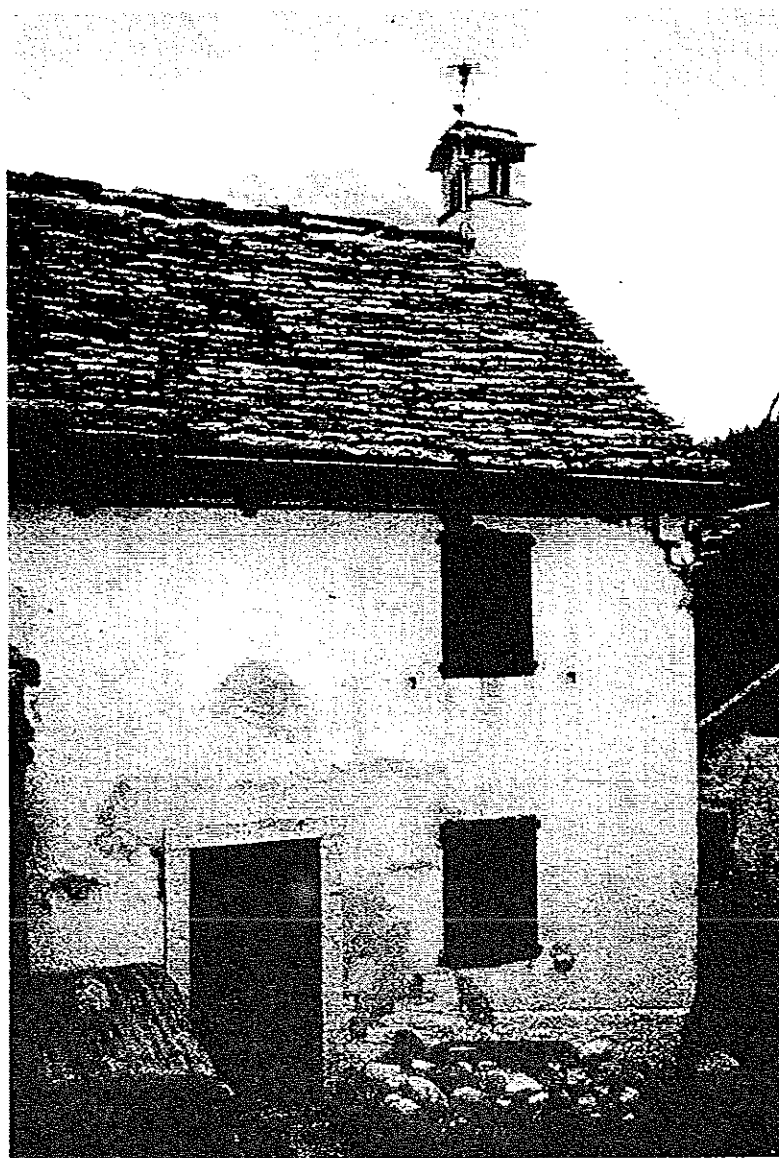
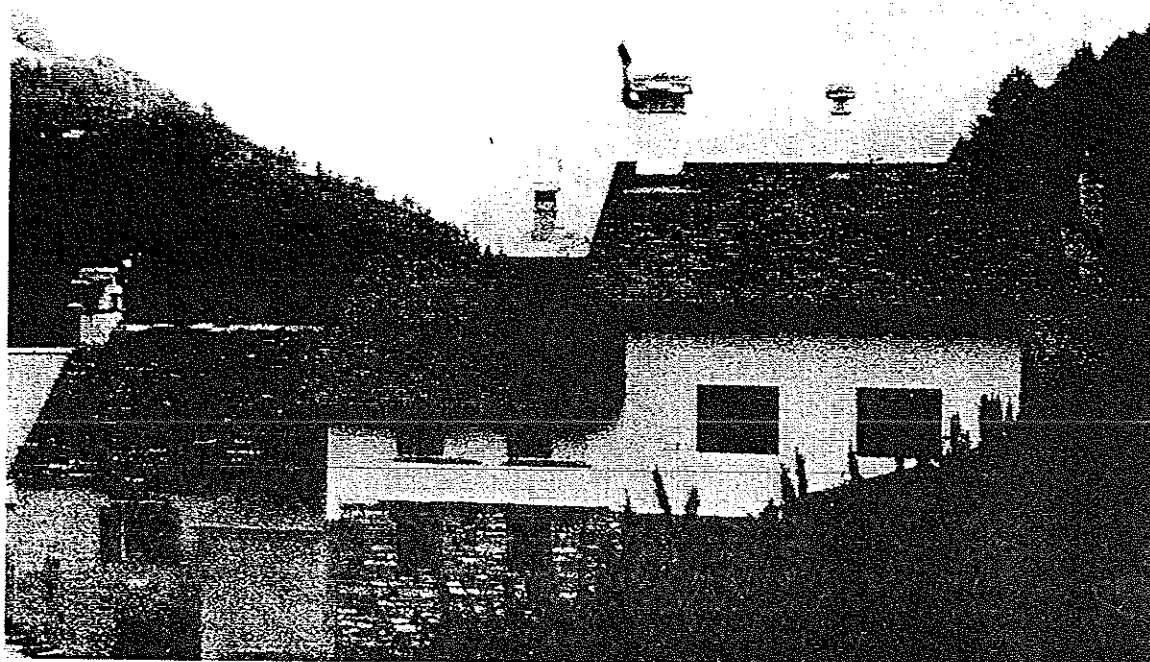
DEVERO edificio 51

Edificio pre 1950 alterato
Intervento ex art. 10
Restauro conservativo senza aumento di volume.

In particolare nella foto:
ripristinare la muratura (vedi scheda muratura);
rifare la copertura (vedi schede coperture)
rifare le finestre (vedi scheda finestre).
