DEVERO edificio 4

Edificio pre 1950 conservato. Casa di tipo ossolano del 1909.
Intervento ex art. 10
Manutenzione straordinaria senza aumento di volume.

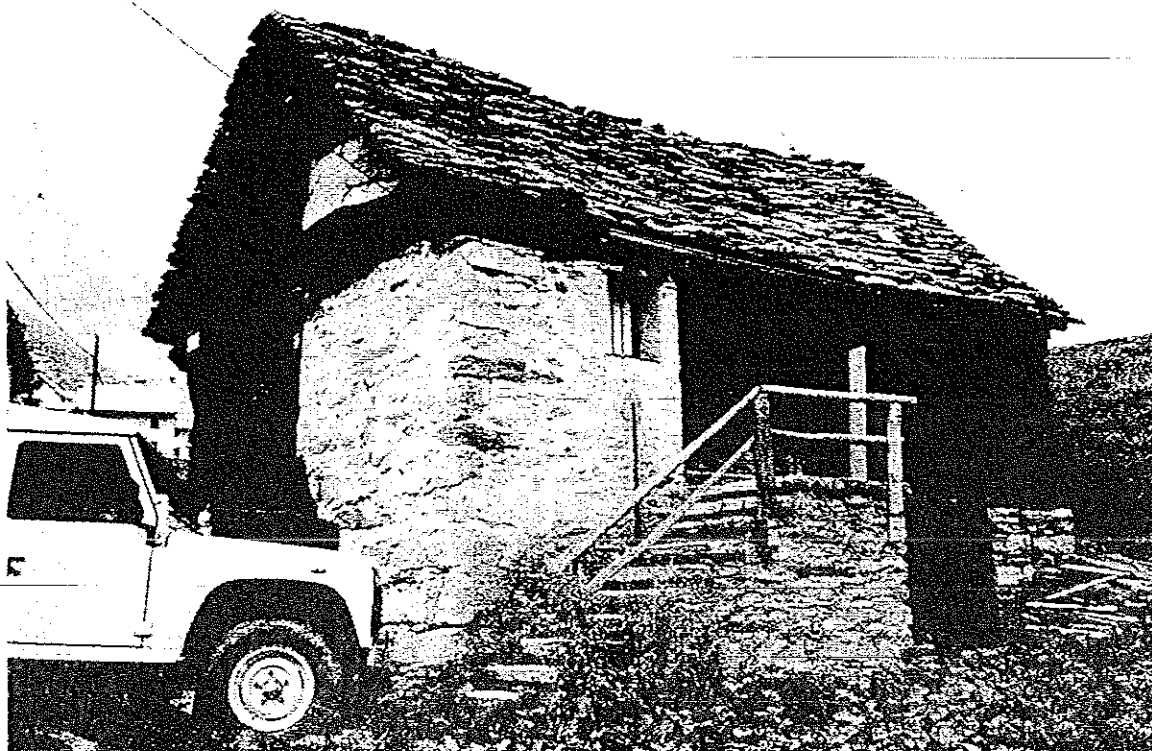
DEVERC edificio 55

edificio pre 1950 alterato e degradato (edificio al cregio)

restauro conservativo senza aumento di volume.
