VALLARO edificio 1/2

1 - Edificio rurale pre 1950 conservato

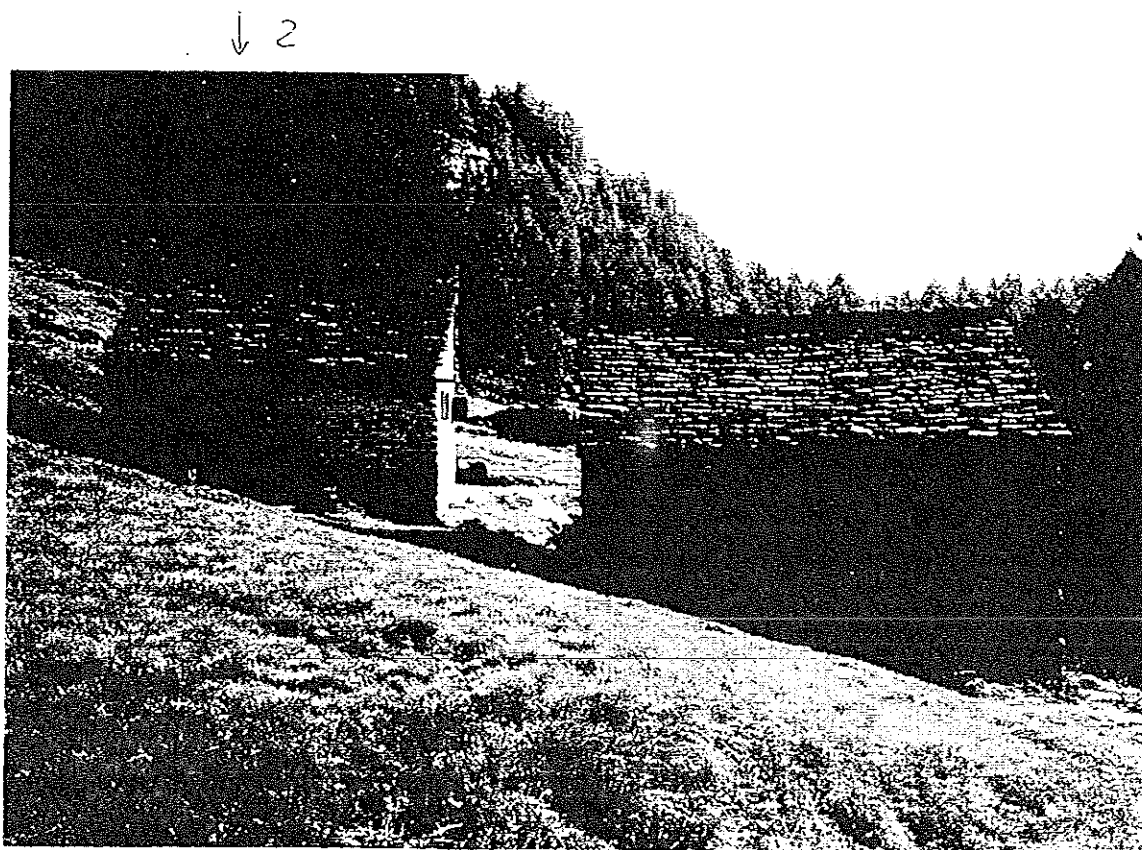
(Nota: puntellata sul lato posteriore: da consolidare).

2 - Edificio pre 1950 conservato

(Nota: conservato correttamente anche all'interno).

Manutenzione straordinaria con cambio di destinazione d'uso senza aumento di volume con limitata apertura di finestre (vedi scheda finestre).

Manutenzione straordinaria senza aumento di volume.

rifare le finestre che sono state ingrandite (vedi scheda finestre).

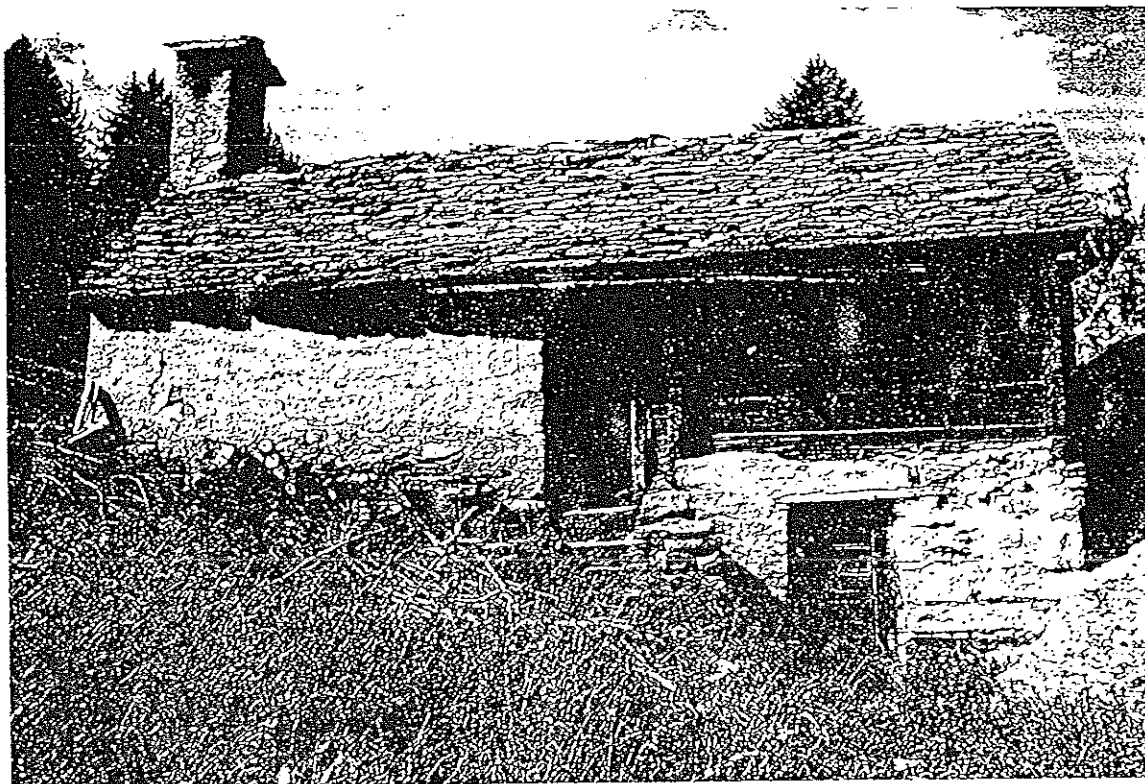
Edificio pre 1950 conservato

Restauro conservativo *senza* aumento di volume
con limitata apertura di finestre (vedi scheda finestre).

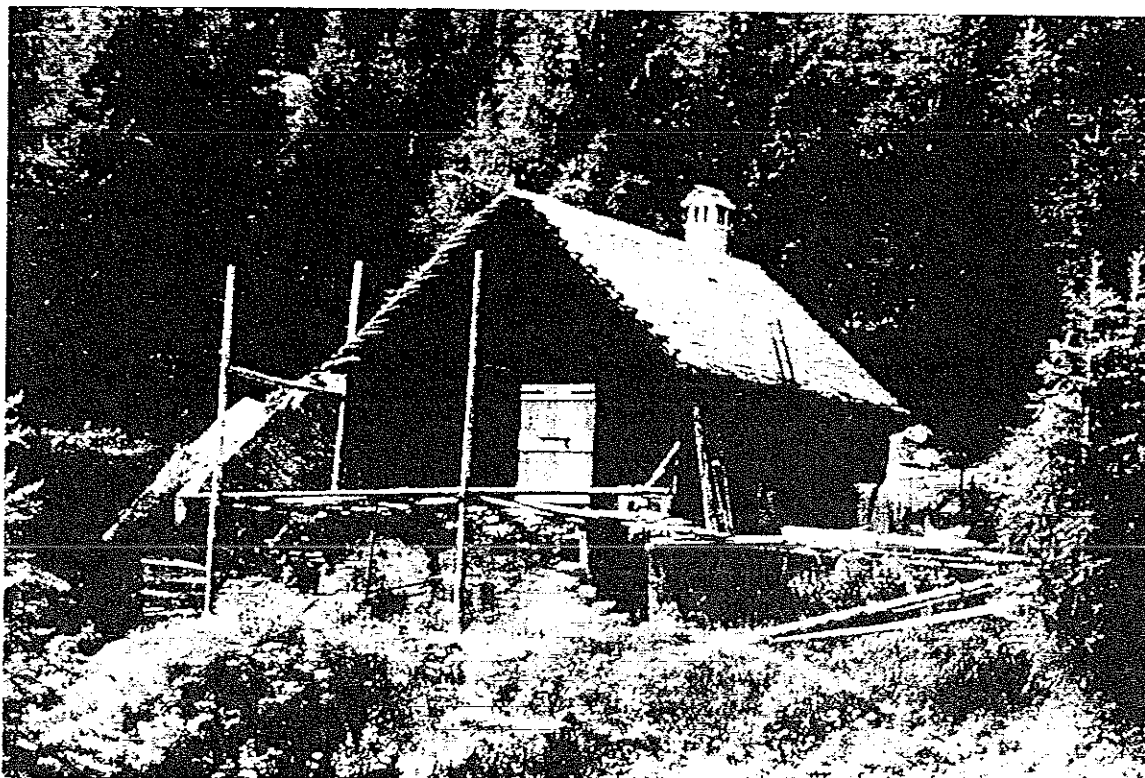
VALLARO edificio 7

Edificio pre 1950 ricostruito

(Nota: edificio restaurato in modo corretto).

Manutenzione straordinaria senza aumento di volume.

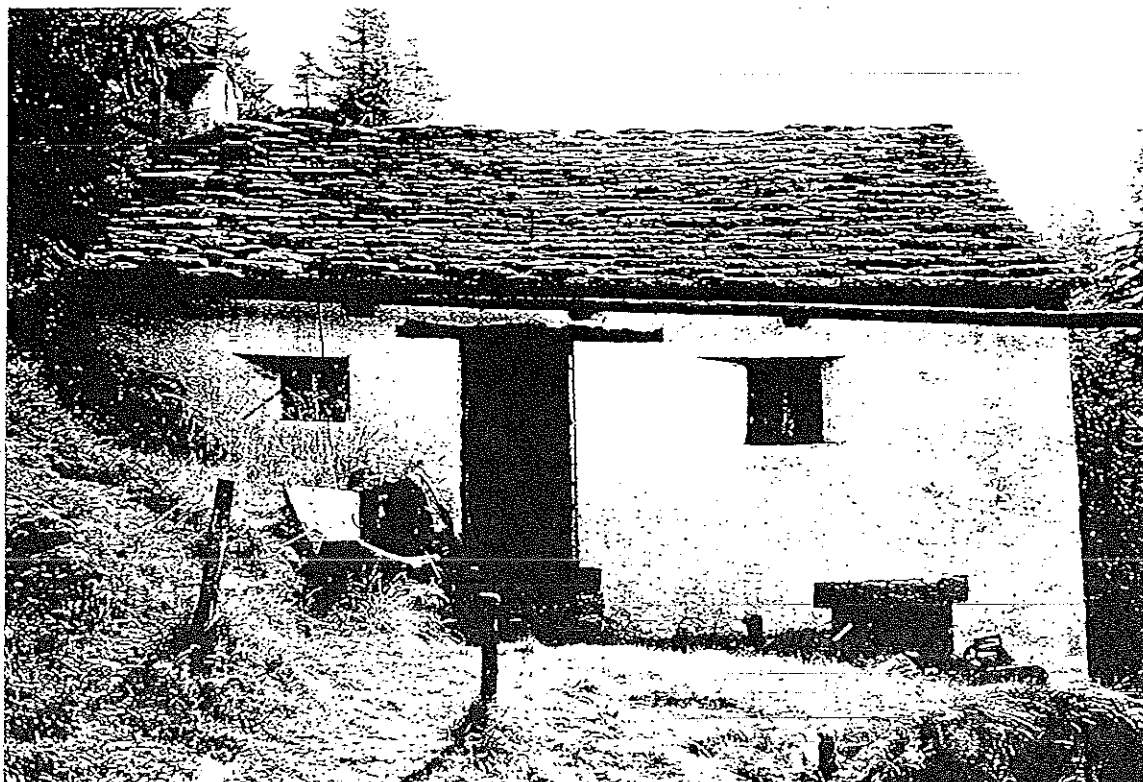
VALLARO edificio 8

Edificio pre 1950 conservato
Intervento ex art. 10

Manutenzione straordinaria senza aumento di volume.
Notare la colorazione della facciata scorretta; si tratta di un edificio del tipo "legno e pietra" anche se probabilmente in una fase successiva è stato modificato a valle con l'aggiunta di pietra

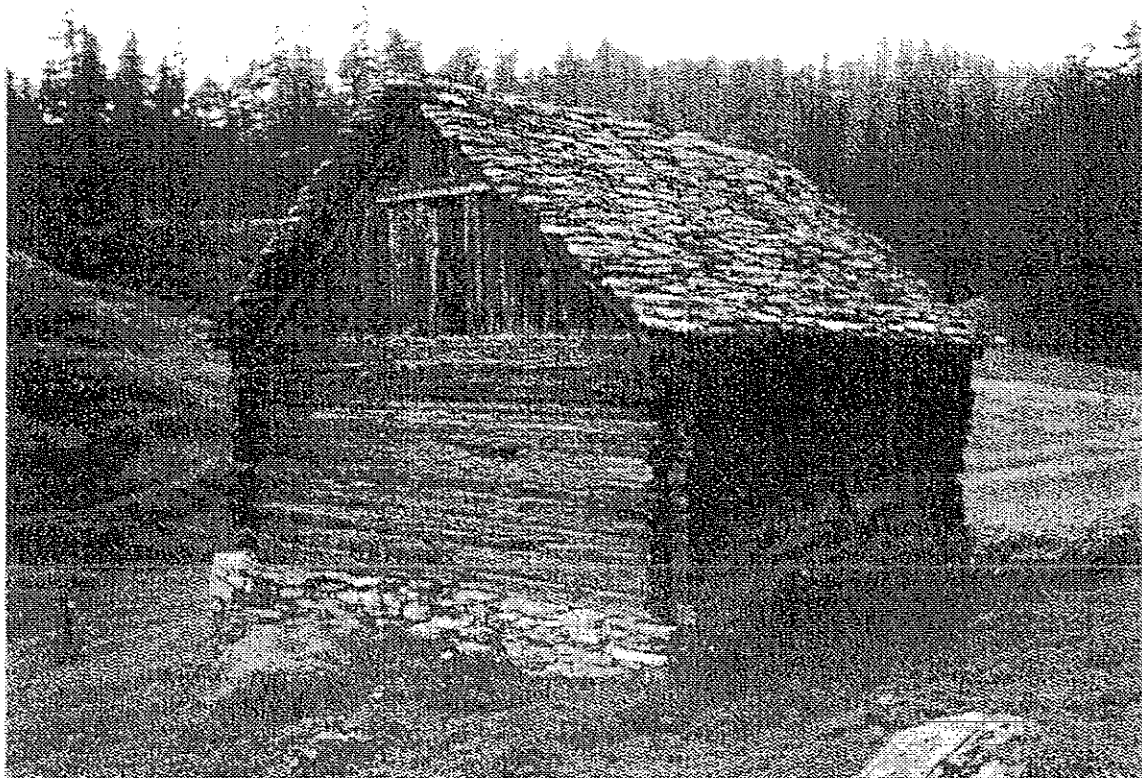
VALLARO edificio 9
(unite sulle planimetrie)

Edificio rurale pre 1950 conservato

Manutenzione straordinaria con cambio di destinazione d'uso senza aumento di volume (vedi tabella A) e con limitata apertura di finestre (vedi scheda finestre).

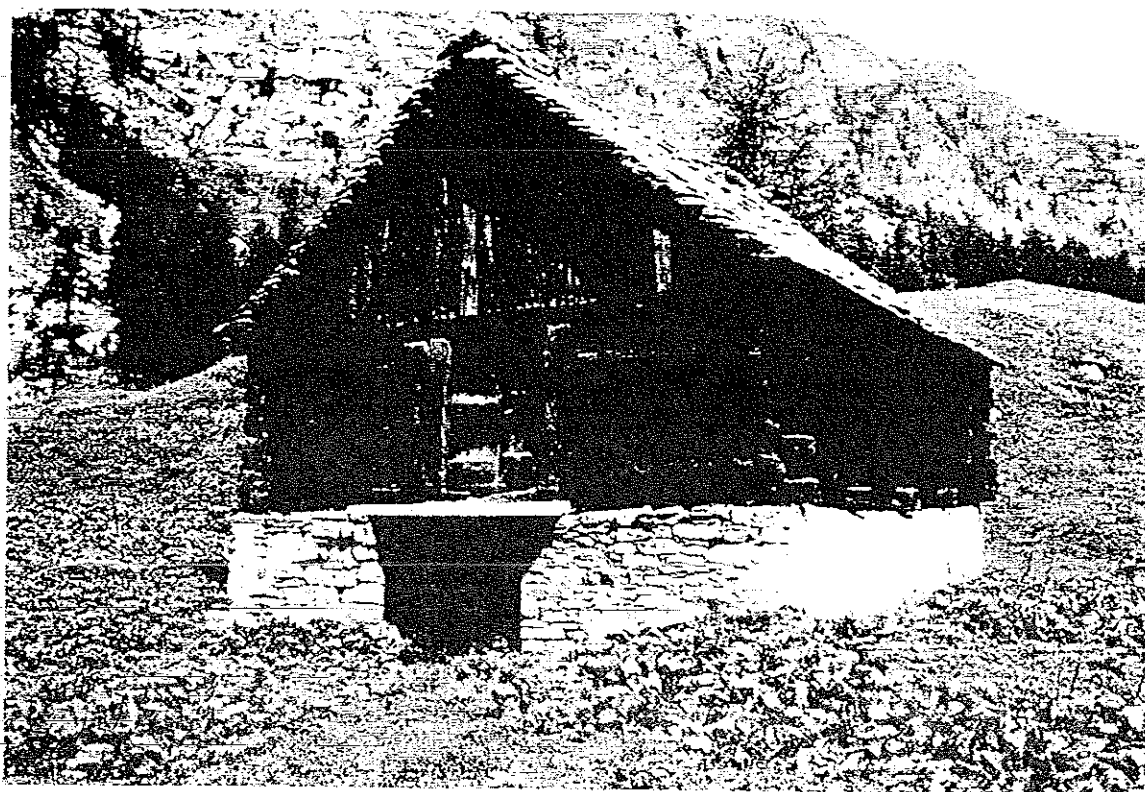
VALLARO edificio 12

Edificio pre 1950 conservato

Manutenzione straordinaria con cambio di destinazione d'uso senza aumento di volume (vedi tabella A) e con limitata apertura di finestre (vedi scheda finestre).

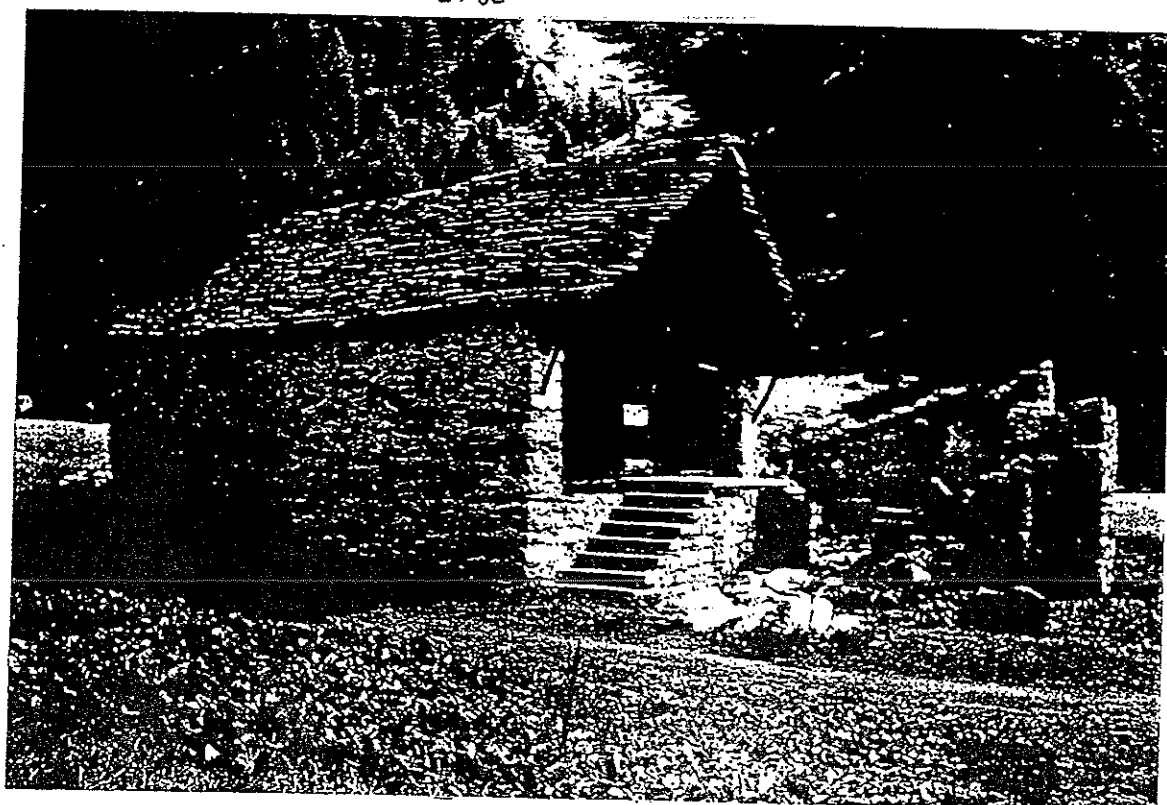
VALLARO edificio 13

Edificio pre 1950 conservato
Intervento ex art. 10

Risanamento conservativo con cambio di destinazione d'uso e limitato aumento di volume; è possibile allungare l'edificio sul retro di un metro, secondo le modalità previste dalla Tabella C, con limitata apertura di finestre (vedi scheda finestre)

Ricostruzione

Si può ricostruire il rudere rispettando rigorosamente le dimensioni e il frontale con il timpano in legno nel sottotetto e al primo piano.

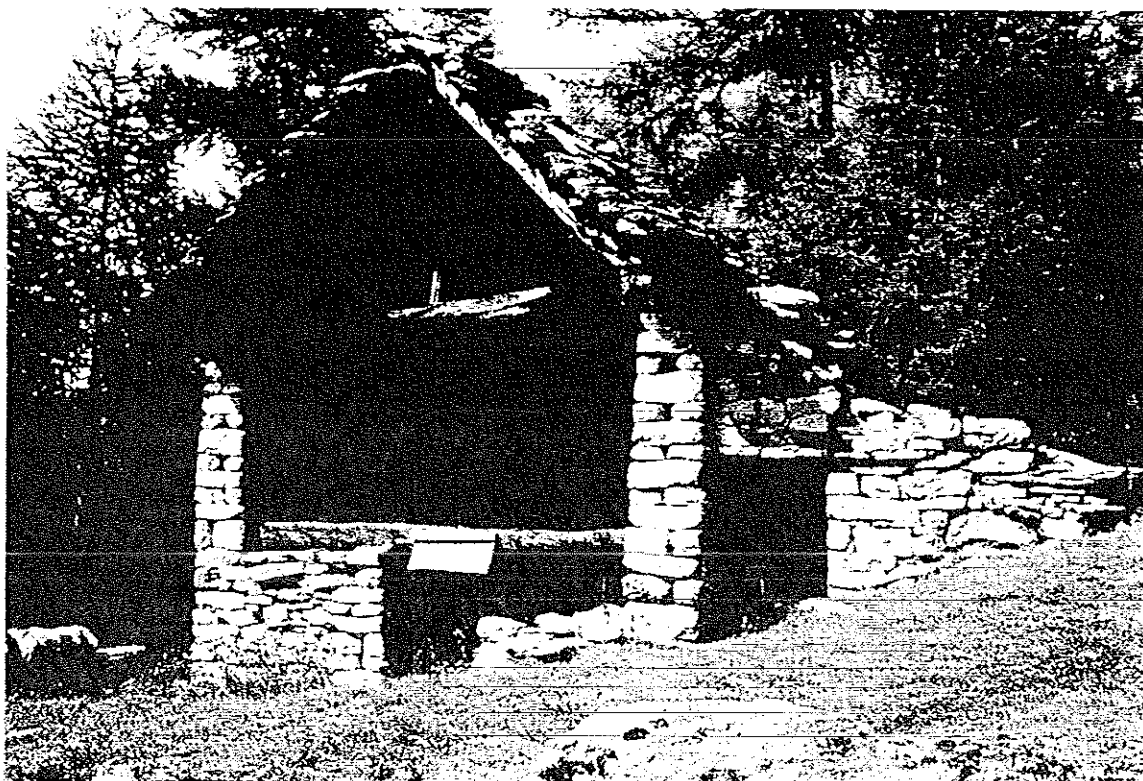
VALLARO edificio 15

Edificio pre 1950 parzialmente crollato

Ricostruzione della parte crollata (frontale con timpano di legno).

Si può ricostruire anche il corpo aggiunto purchè con le modalità previste (articolo 10).
