PIANO PAESISTICO DELLA ZONA DI SALVAGUARDIA DELL'ALPE DEVERO

NORME DI ATTUAZIONE

SCHEDE E TABELLE

SCHEDE EDIFICI

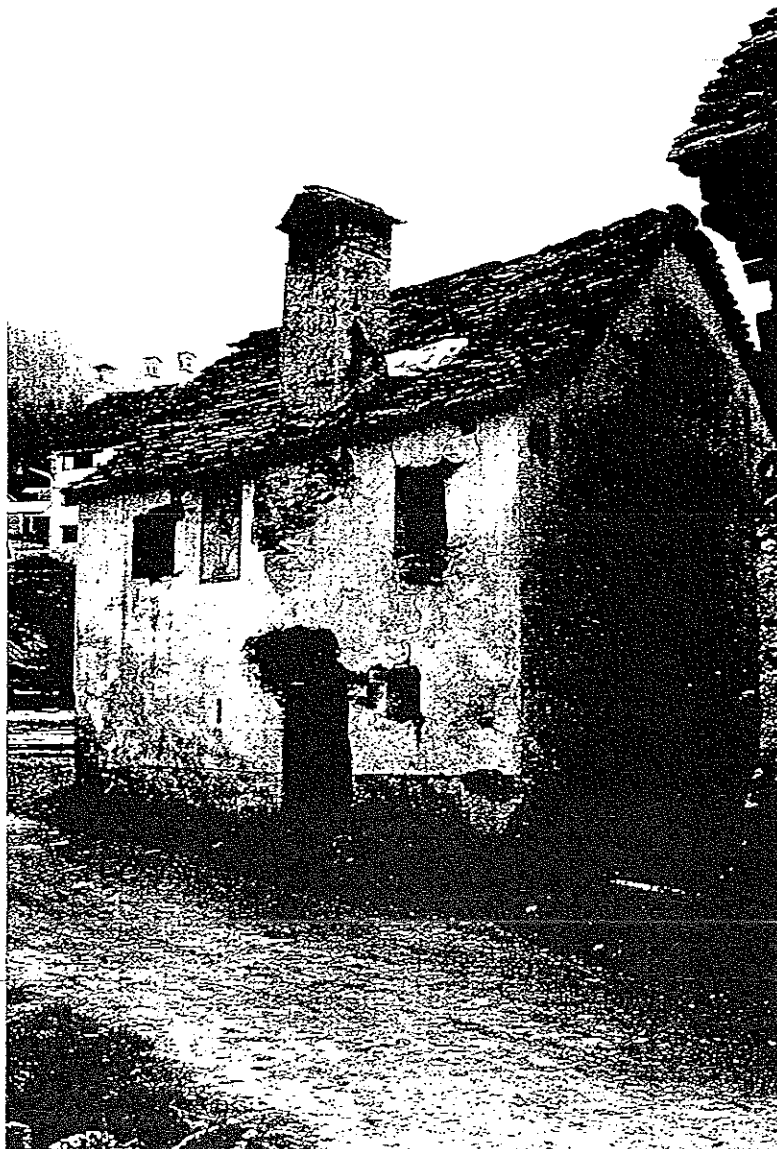
agosto 1991 (data della foto)DEVERO edificio 60

Edificio pre 1950 conservato (edificio di particolare pregio)

In particolare nella foto notare il dipinto di Madonna conservato sul lato est (datato 1846) e la
meridiana sul lato sud

Intervento ex art. 10

Restauro conservativo senza aumento di volume e con demolizione del volume aggiunto sul retro;
è ammessa la conservazione dell'edificio aggiunto purchè il tetto sia portato alla stessa pendenza del
principale e sia realizzato in piode tradizionali

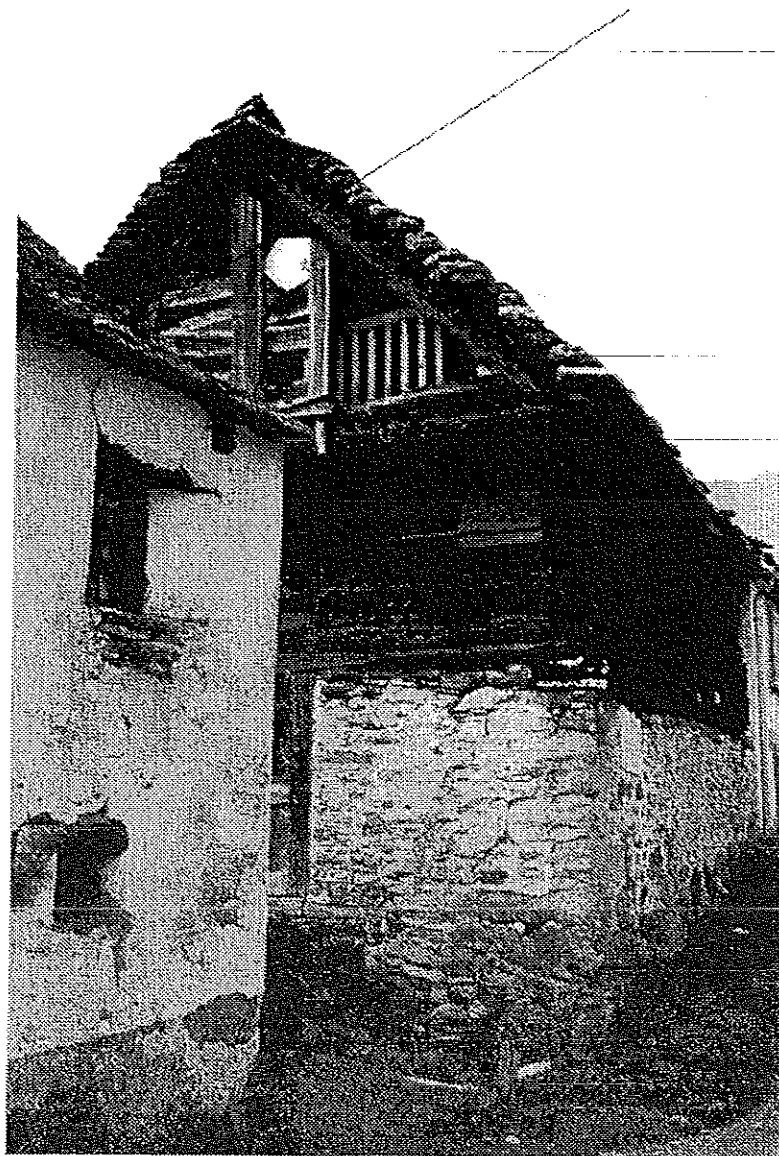
DEVERO edificio 62

Edificio rurale pre 1950 conservato
Intervento ex art. 10

Restauro conservativo con cambio di destinazione d'uso senza aumento di volume (vedi Tabella A),
con demolizione del volume aggiunto e limitata apertura di finestre (vedi scheda finestre),

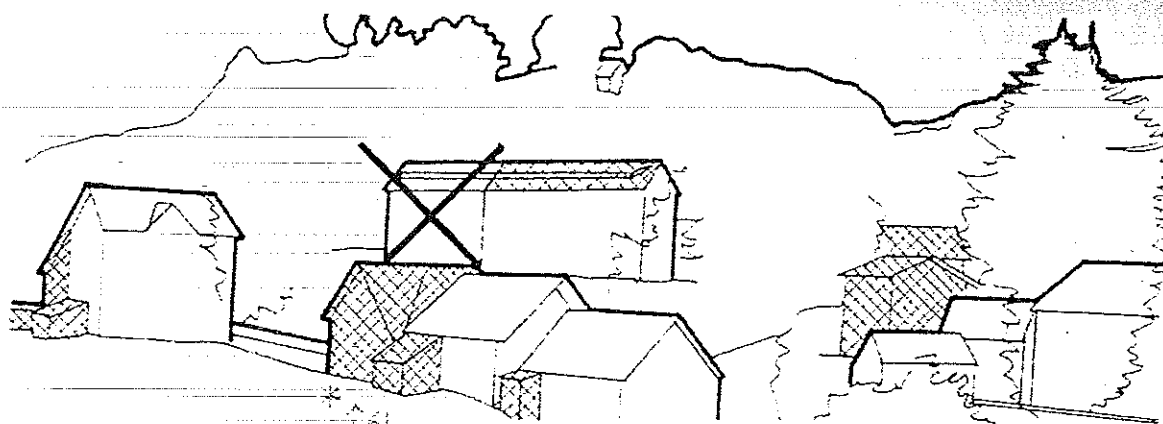
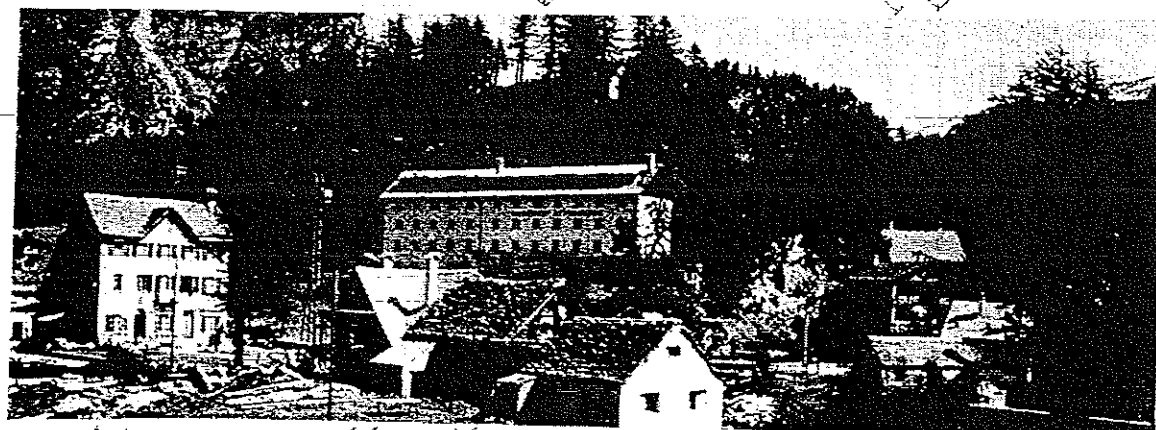
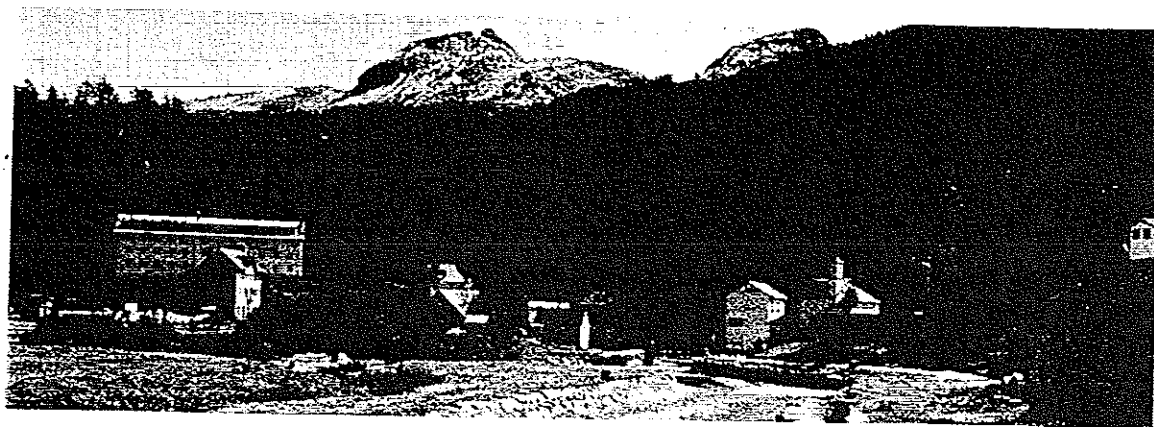
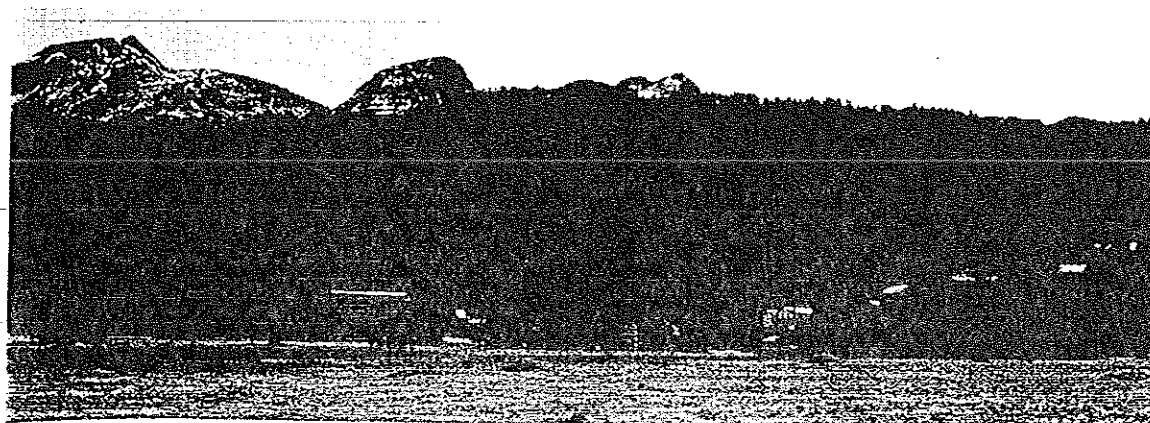
Albergo CERVANDONE

Edificio pre 1950 alterato

L'Albergo Cervandone in origine era limitato al corpo di fabbrica corrispondente alle sette finestre di destra visibili nella Foto paesistica ed aveva quindi una dimensione più adatta all'ambiente, anche perché si presentava in posizione simmetrica con la cosiddetta CASA DELLA CONTESSA.

Da demolire

Alterato da sistemare

Da mascherare con interventi sul verde

Intervento ex articoli 10 e 11

Ristrutturazione edilizia con eventuale limitato aumento di volume attraverso l'adozione di una delle soluzioni volumetriche esposte nelle seguenti assonometrie. In particolare devono essere conservate le aperture originarie, ricostruita la copertura originaria e demoliti i volumi aggiunti. Per favorirne il recupero si ipotizza un utilizzo complesso che integri destinazioni residenziali, turistico-ricettive e commerciali.
