#### PIANO PAESISTICO DELLA ZONA DI SALVAGUARDIA DELL'ALPE DEVERO

#### NORME DI ATTUAZIONE

Locande - Alberghi - Ristoranti

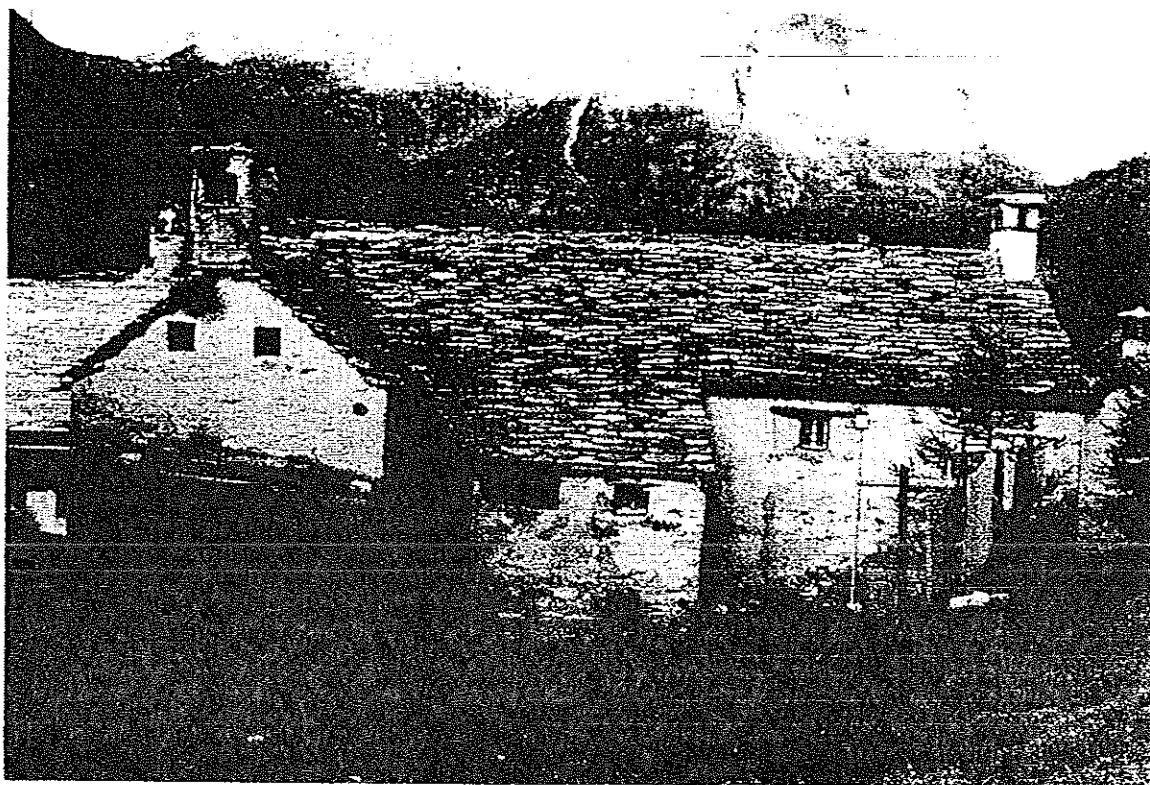
DEVERO locande alberghi ristoranti 17

scomposizione orientamento	dimensioni	funzioni	
		originarie	attuali

m 16.00 m 5.00	int // pt AB lp AB 2p // s.t. DE	// LOC LOC // LOC
<p>schema distributivo</p>

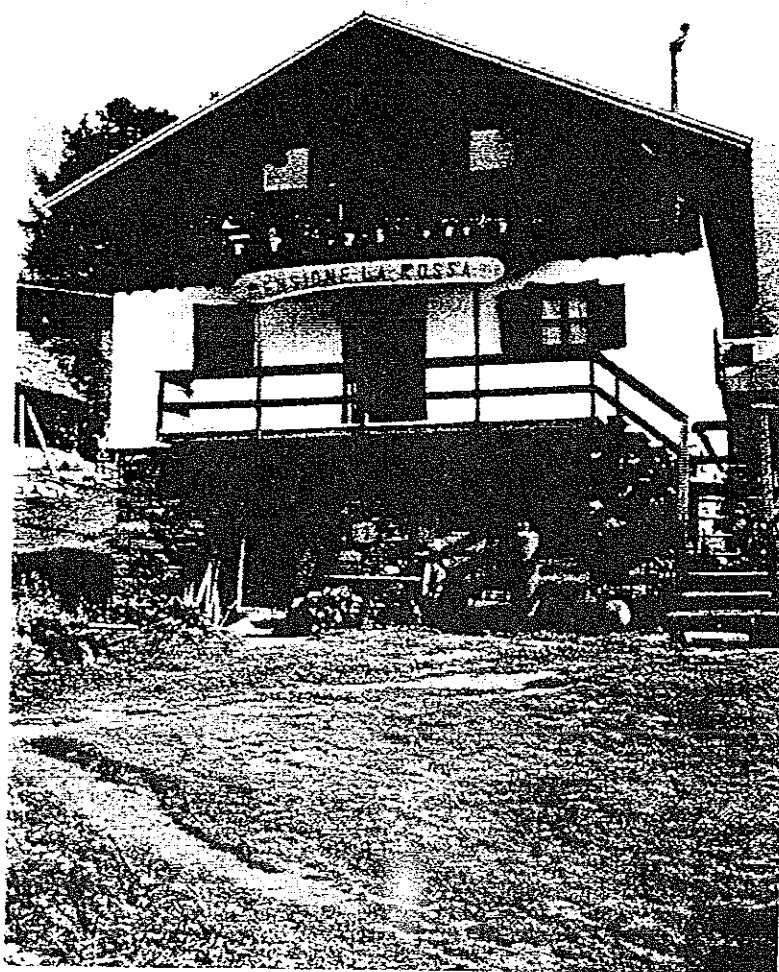
## Pensione LA ROSSA

Edificio post 1950

Manutenzione straordinaria con aumento di volume.

L'aumento di volume è consentito esclusivamente a condizione che vengano attuate tutte le modifiche della struttura e dell'aspetto architettonico secondo le prescrizioni dell'art. 10 e relative schede. (VED. ASSOLOMBARDA)

In particolare nella foto:

- rifare l'intonaco (vedi scheda intonaci);
- rifare la copertura (vedi scheda coperture);
- rifare la scala esterna (vedi scheda scale);
- rifare il parapetto (vedi scheda parapetti);
- rifare il terrazzo (vedi scheda terrazzi);
- rifare le finestre (vedi scheda finestre);
- rifare l'insegna.

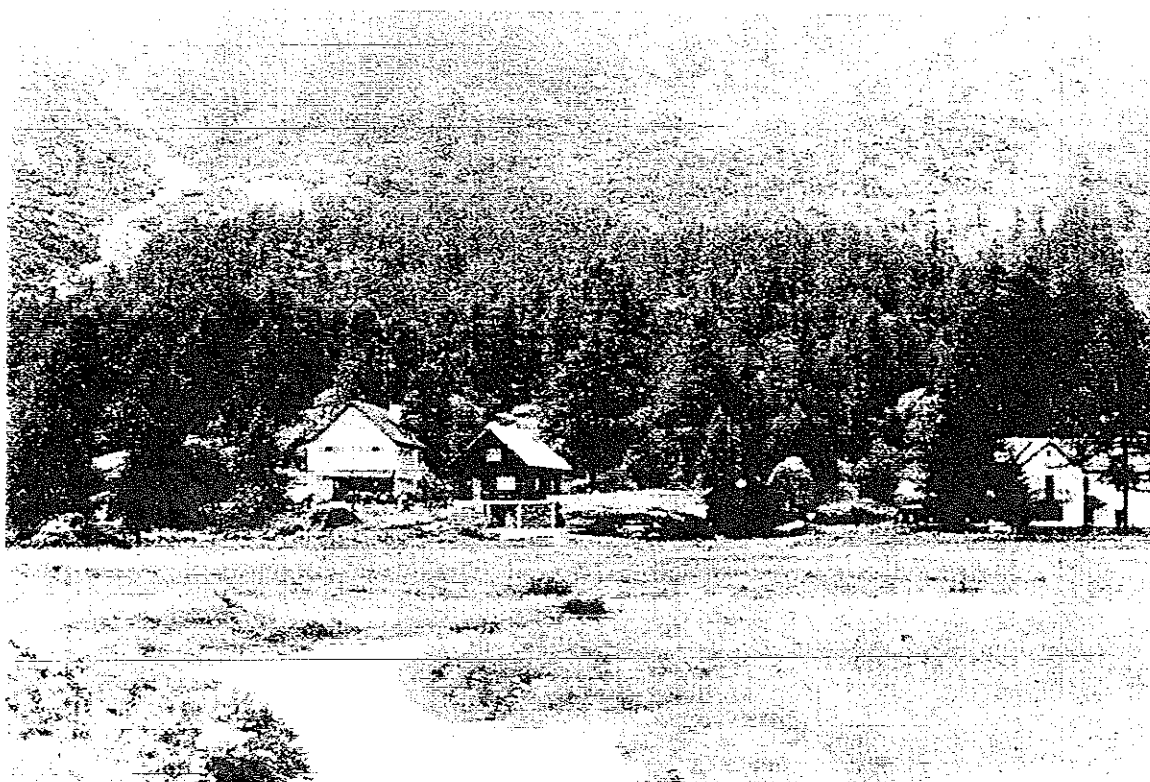
## Rifugio CAI

Edificio post 1950

Per aumentare la capacità ricettiva aggiungere un edificio separato e parallelo all'esistente, eventualmente collegato allo stesso mediante un corpo basso. In alternativa il nuovo edificio può essere accostato, sfalsato, all'esistente. (vedi scheda coperture)

In particolare nella foto:

rifare le finestre (vedi scheda finestre);  
rifare la copertura (vedi scheda coperture);  
rifare la tettoia.

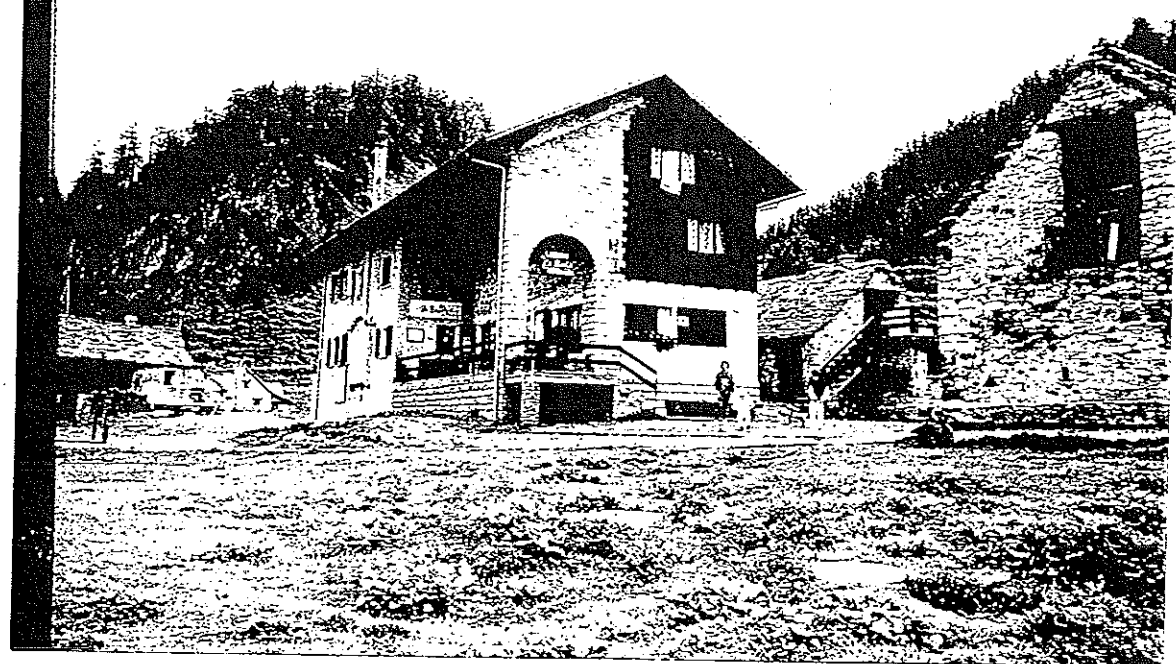
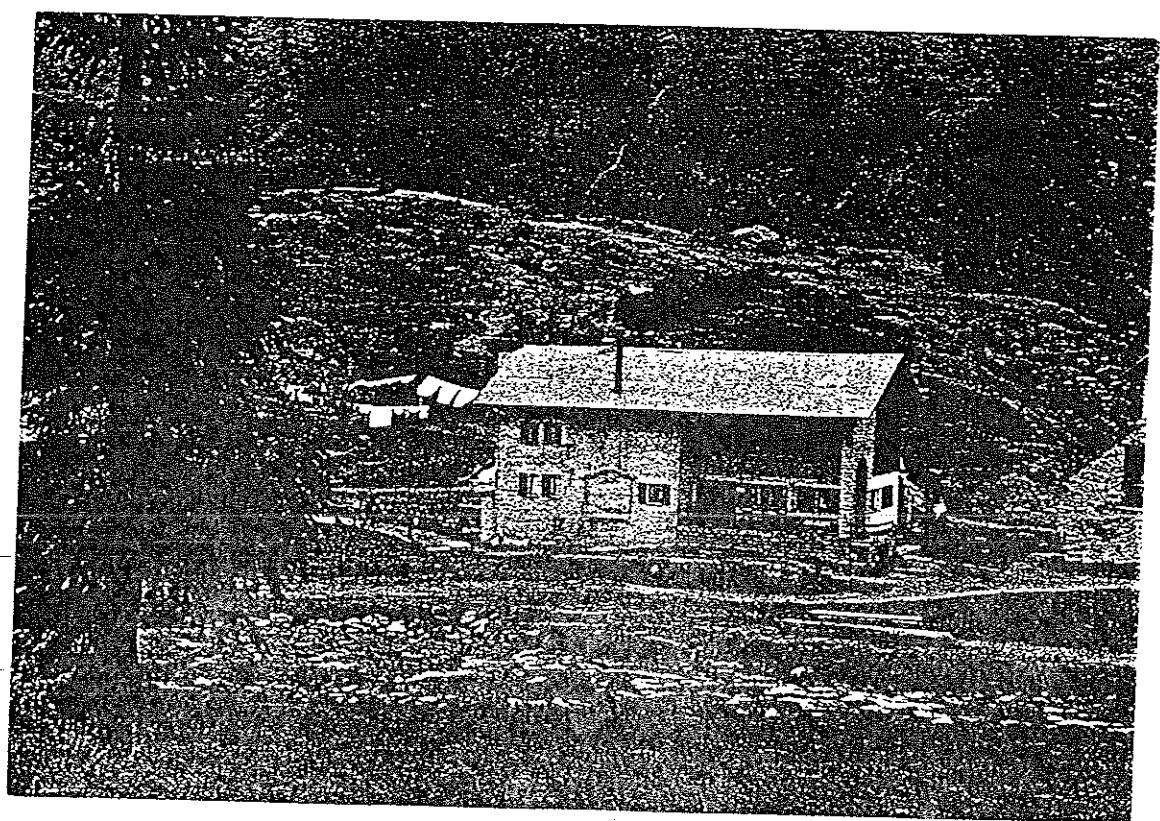
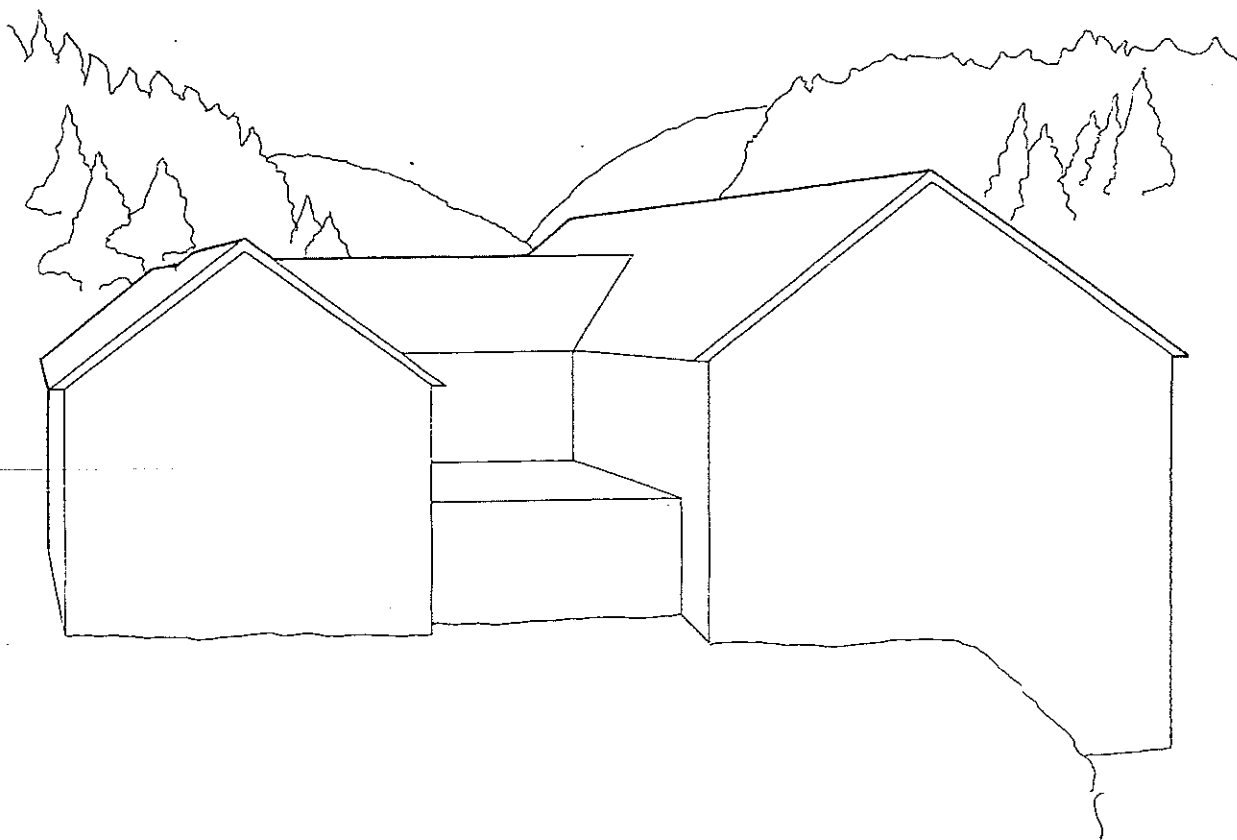
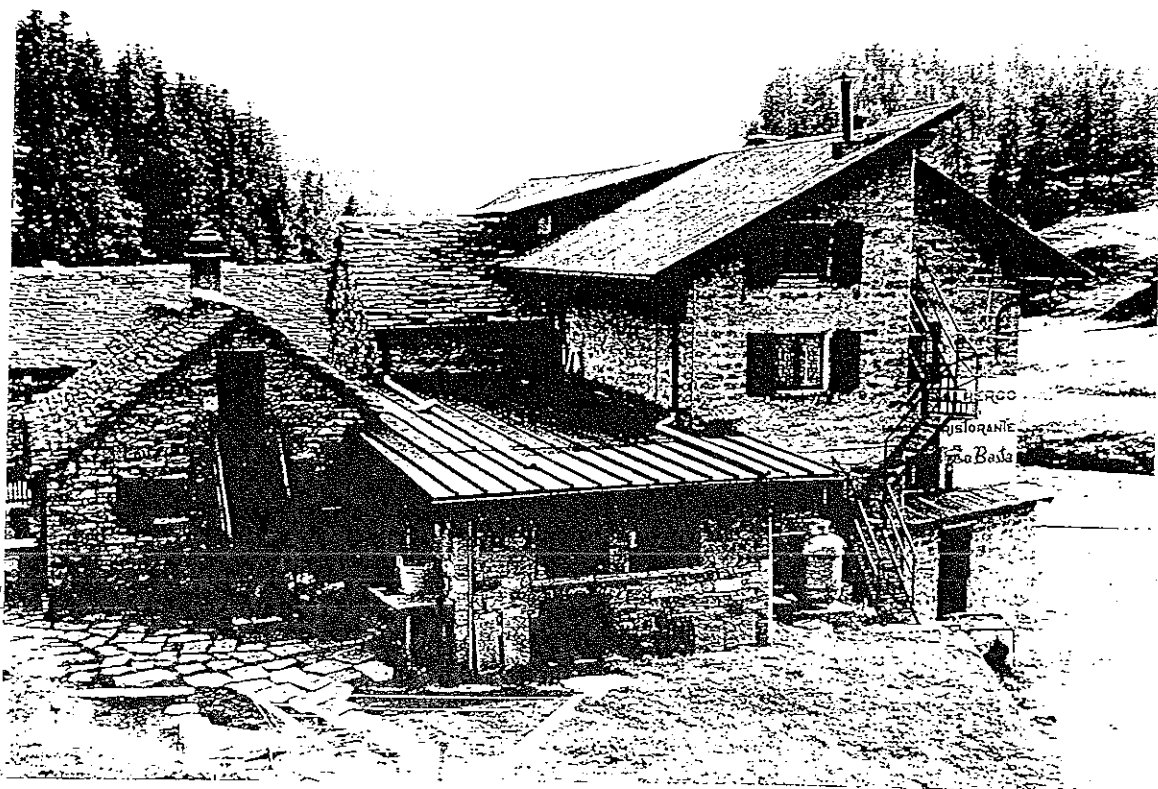
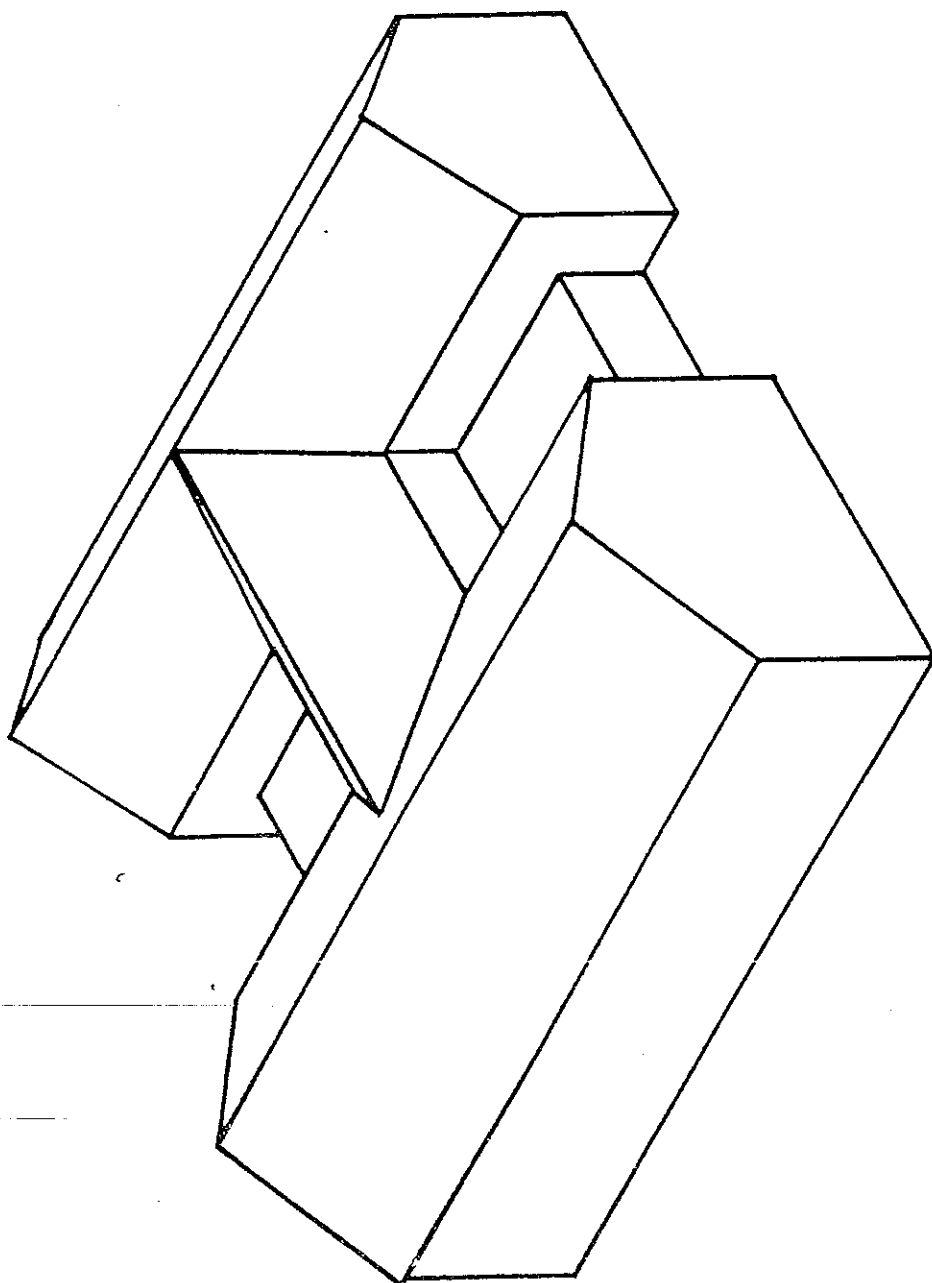
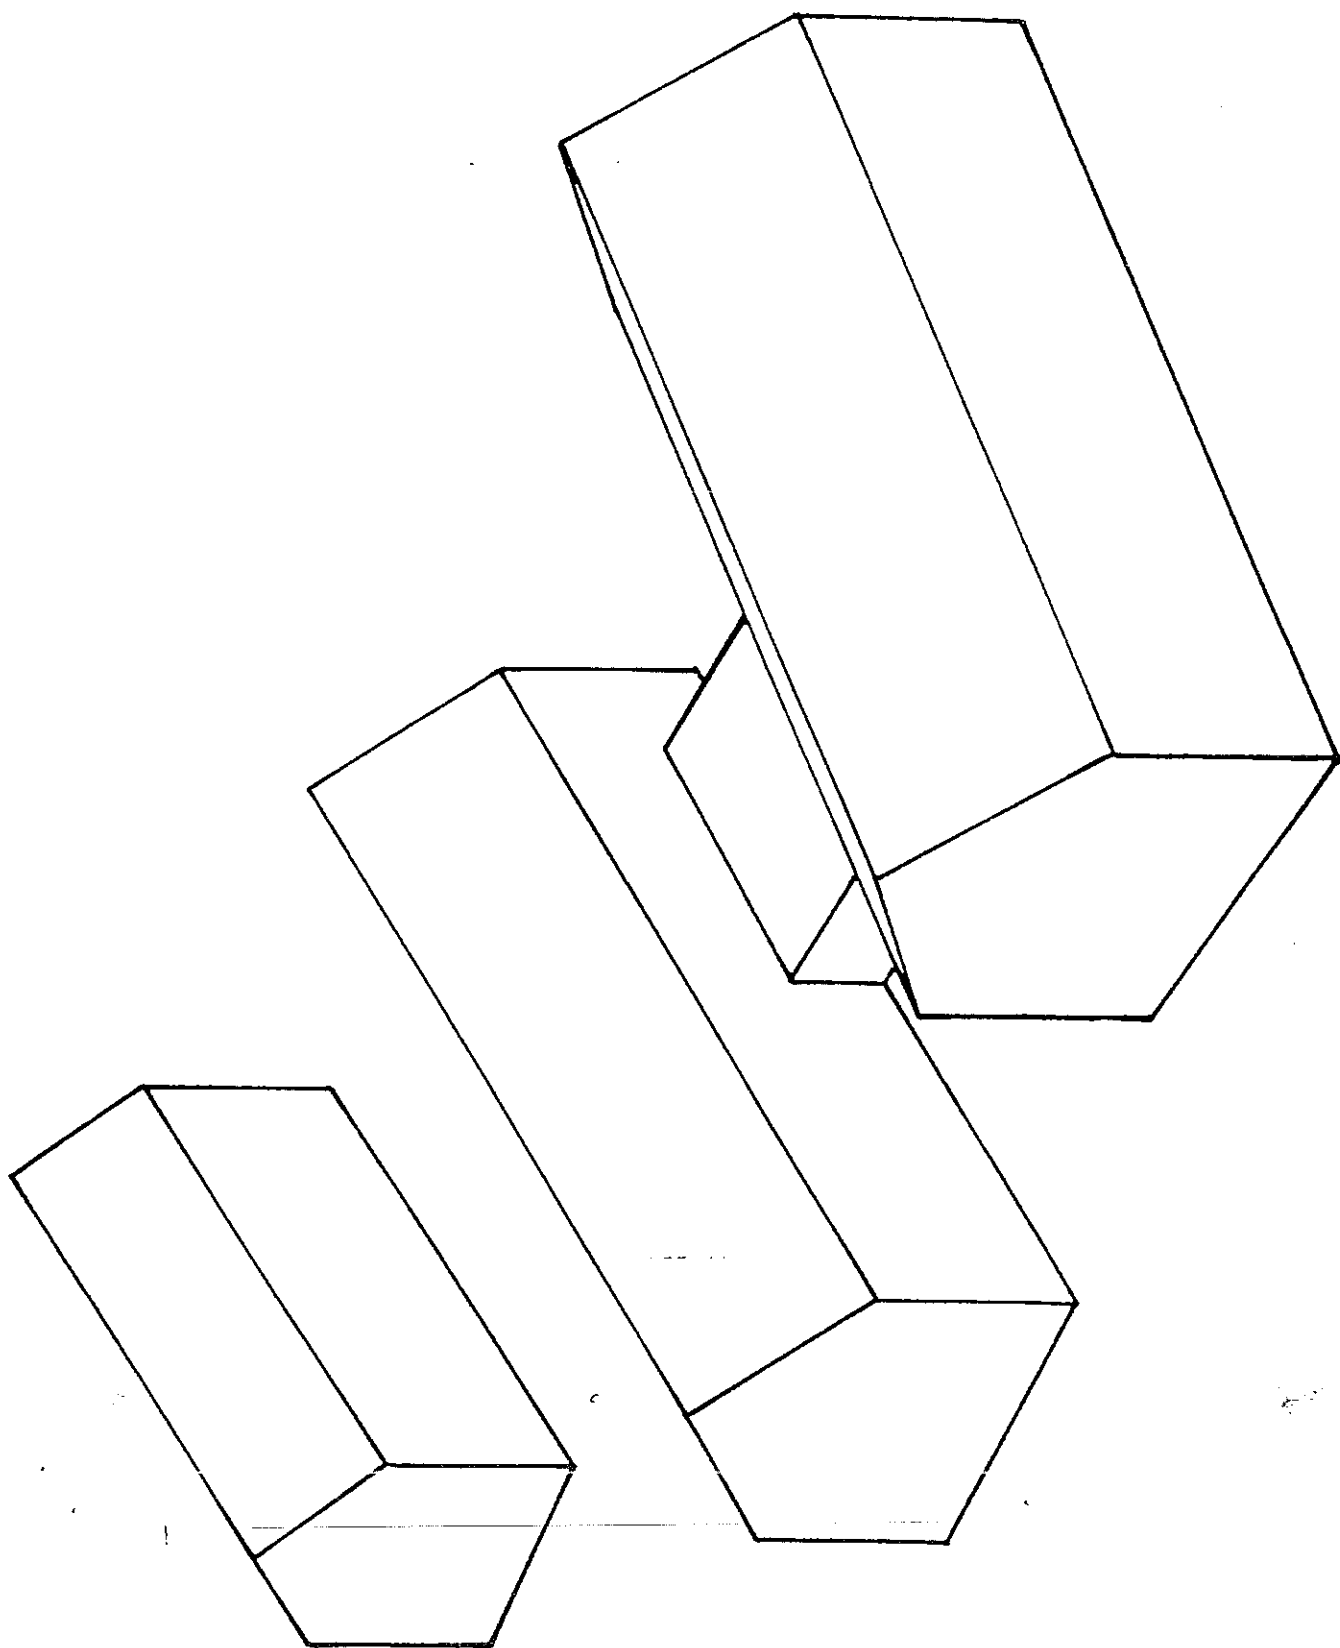
Albergo LA BAITA

Edificio pre 1950 alterato

Manutenzione straordinaria senza aumento di volume.

Per adeguare la capacità ricettiva alle esigenze attuali o addirittura aumentarla si forniscono inoltre due soluzioni:

1 - Ristrutturazione con aumento di volume fino al 20% purchè sia adottato lo schema volumetrico dell'assonometria alle pagine 44 e 45. Modalità costruttive articolo 10.

2 - Demolizione e ricostruzione con aumento di volume fino al 60% purchè sia adottato lo schema volumetrico dell'assonometria di pagina 46. Modalità costruttive articolo 10.
