^a
CANTONE edificio 1

Edificio pre 1950 alterato

Intervento ex art. 10

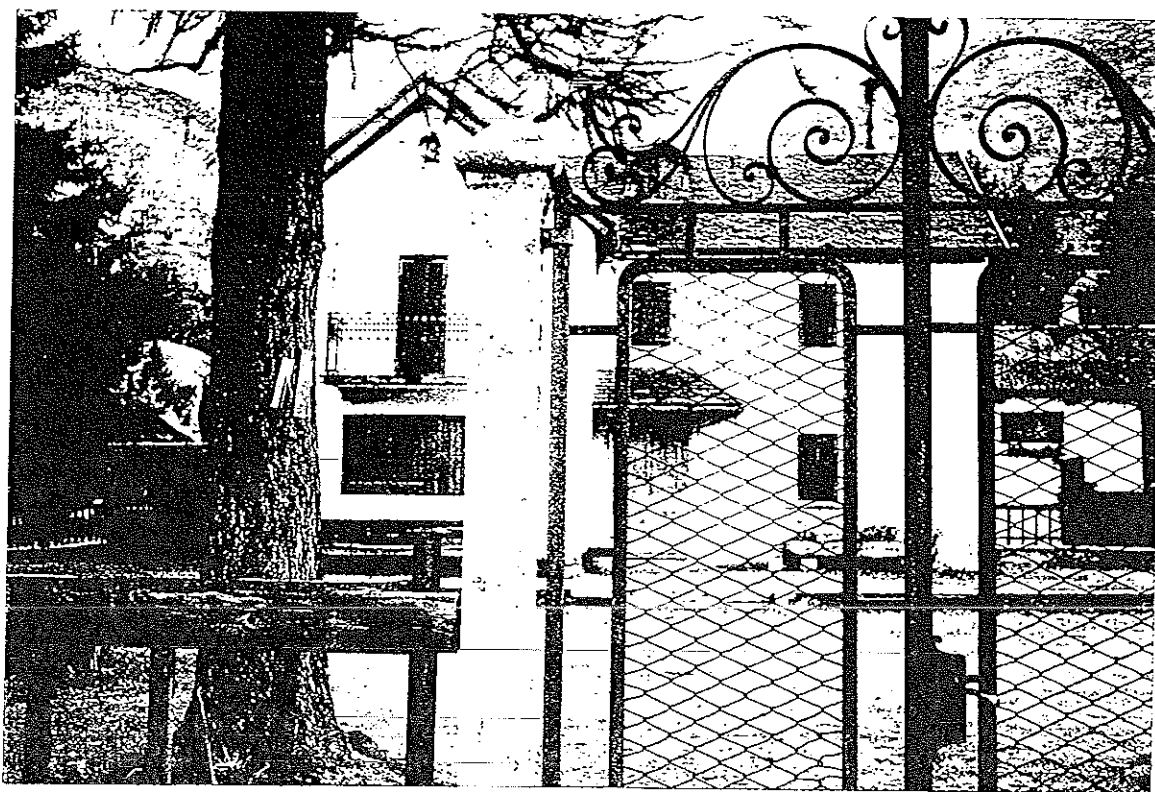
7

In particolare nella foto:

rifare la copertura con allineamento delle faida del tetto del corpo aggiunto (vedi scheda coperture);

rifare le persiane (vedi scheda finestre).
