CANTONE b edificio 28

Edificio pre 1950 conservato

Intervento ex art. 10

Manutenzione straordinaria senza aumento di volume.

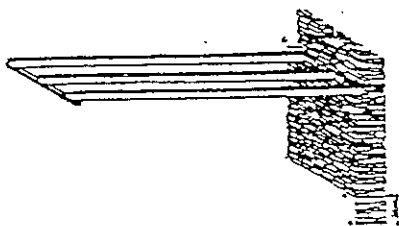
<small>MURALE DI PIETRA E COTTO</small>

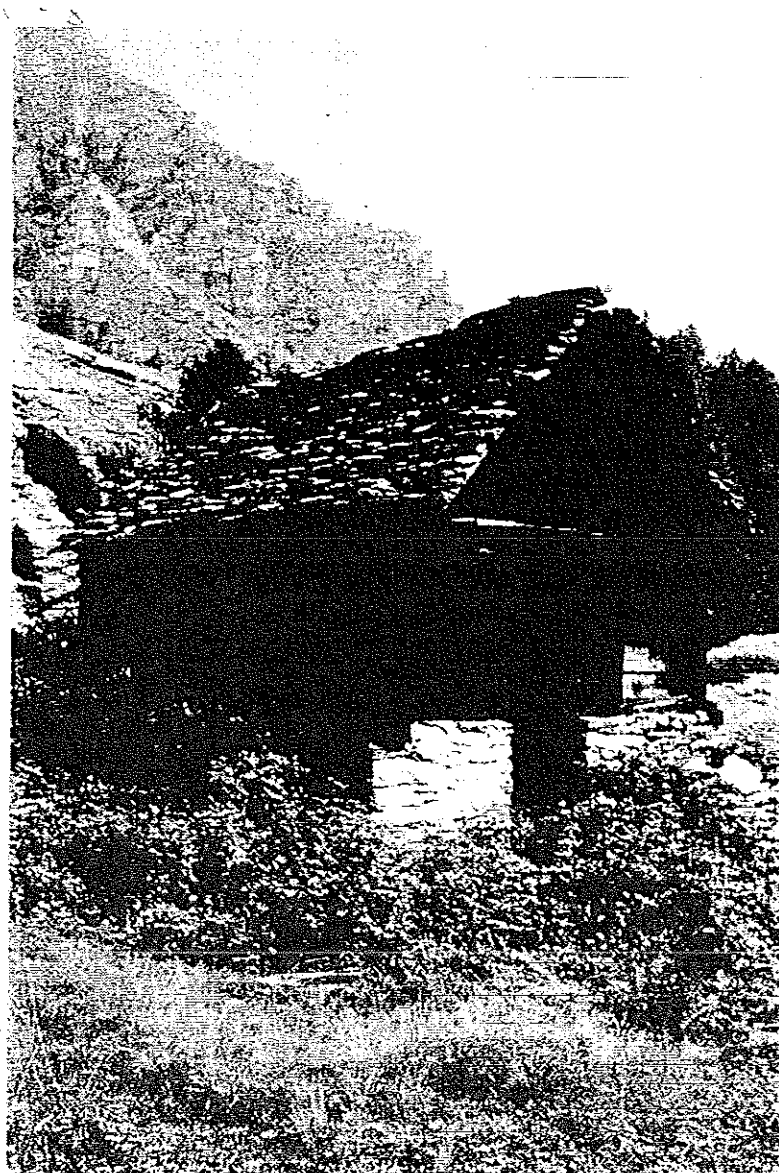
CANTONE b edificio 30

Edificio rurale pre 1950 degradato

Urgente manutenzione della copertura

Manutenzione straordinaria con cambio di destinazione d'uso senza aumento di volume (vedi tabella A) e limitata apertura di finestre (vedi scheda finestre).

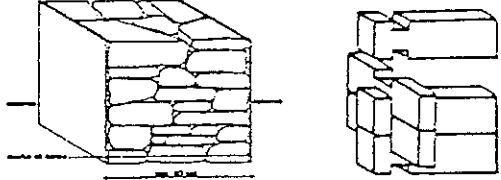
<p>DETTAGLIO INALZATURA DI PIETRA E BROCCO</p>		<p>solai/volte</p>
