#### PIANO PAESISTICO DELLA ZONA DI SALVAGUARDIA DELL'ALPE DEVERO

### NORME DI ATTUAZIONE

## SCHEDA EDIFICI

### VALLARO

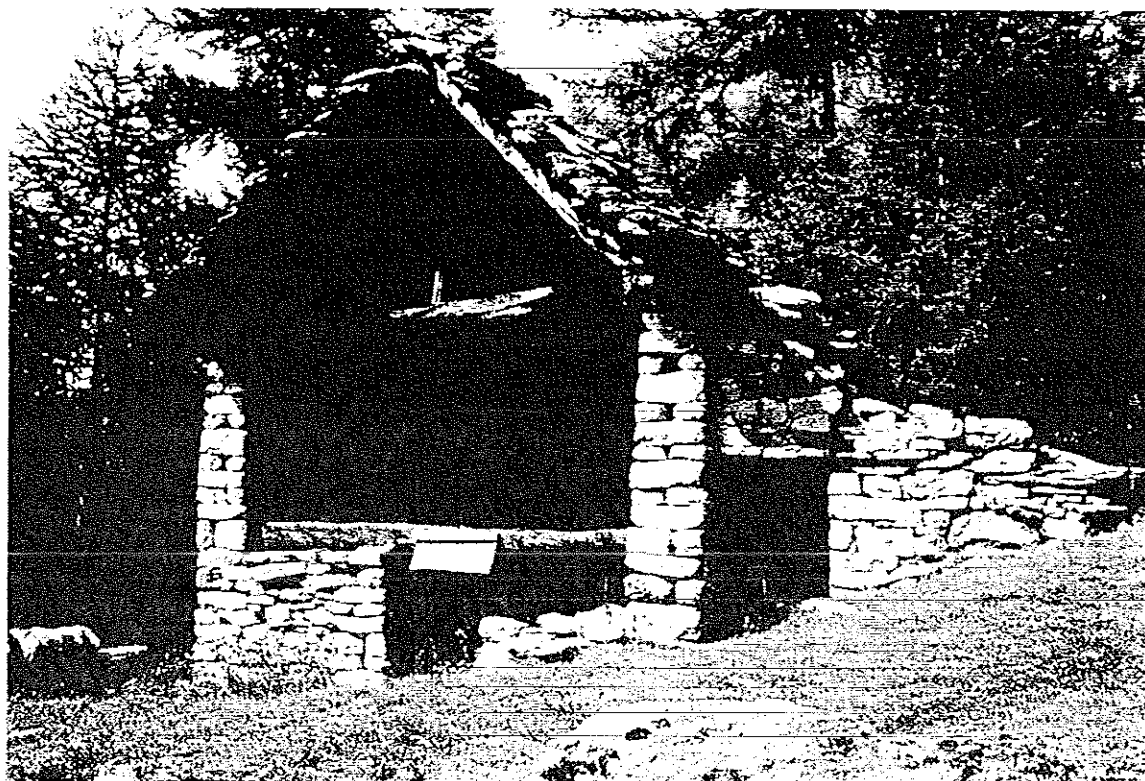
VALLARO edificio 15

Edificio pre 1950 parzialmente crollato

Intervento ex art. 10.

Ricostruzione della parte crollata (frontale con timpano di legno).

Si può ricostruire anche il corpo aggiunto purchè con le modalità previste (articolo 10).
