**PIANO D'AREA DEL PARCO NATURALE
ALPE VEGLIA E DEVERO**

Norme di attuazione

Zone di interesse antropico
Disposizioni e criteri riguardanti gli edifici

CODELAGO

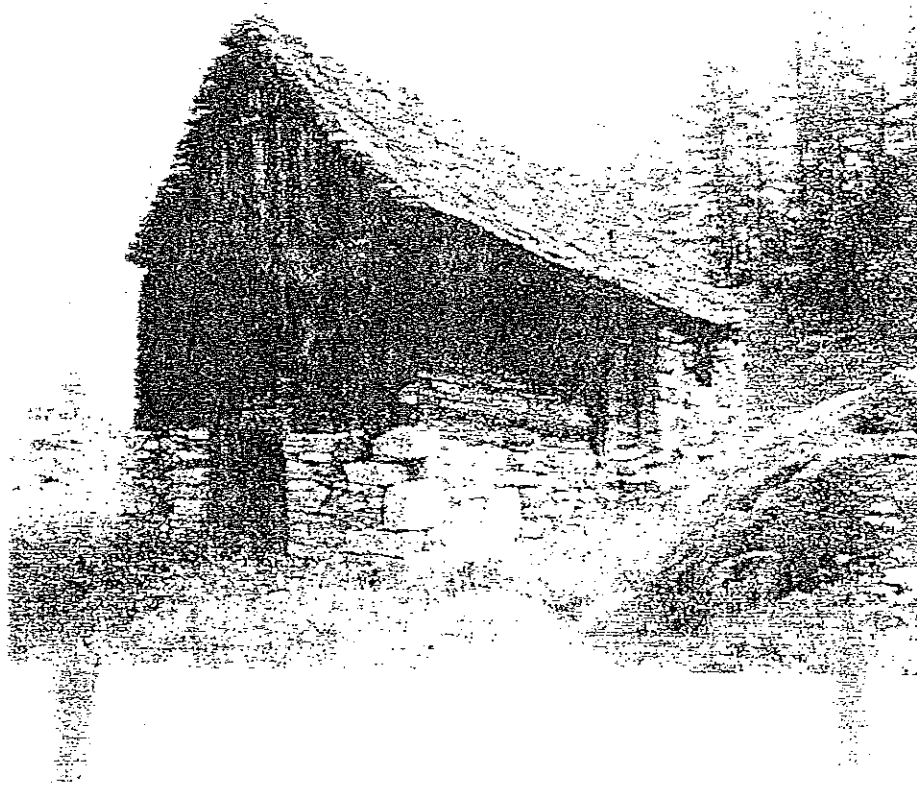
EDIFICIO N°001

Edificio pre 1950 degradato.

Intervento ex art.21.

Manutenzione straordinaria con limitata variazione di volume (vedi tabella B);

Limitata apertura di finestre (vedi scheda finestre).
