PEDEMONTE edificio 1

PEDEMONTE edificio 12

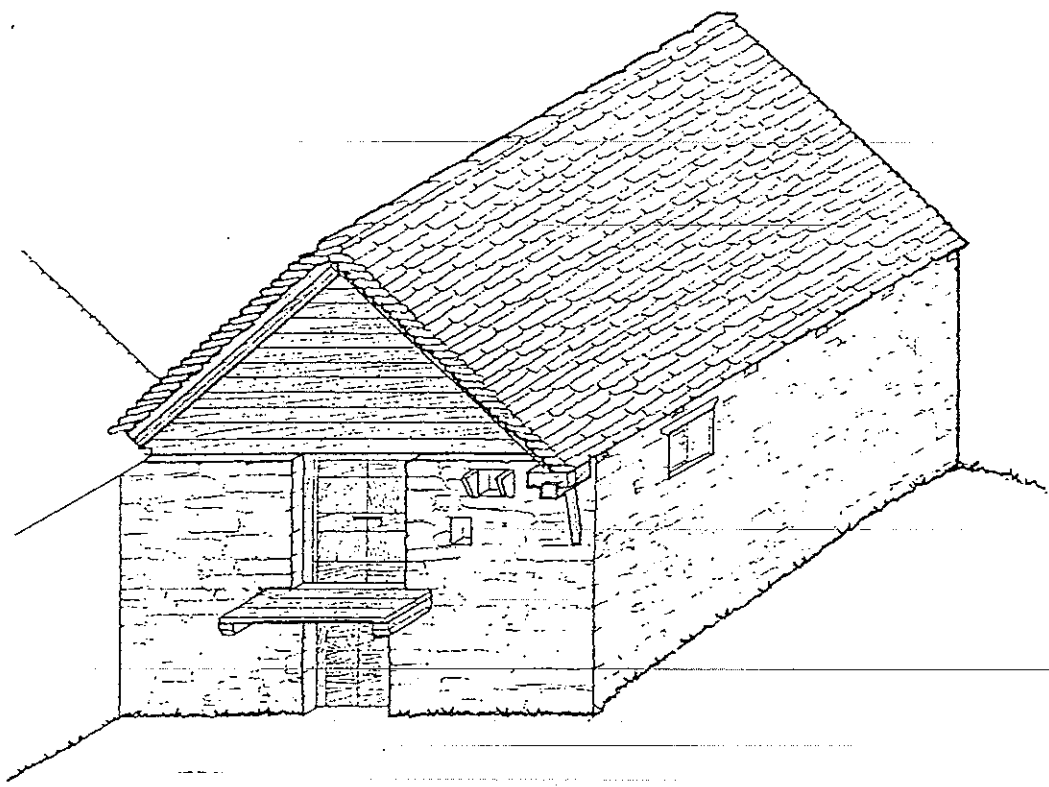
edificio di legno per l'abitazione, accostato e parte integrante del precedente, struttura blockbau. Alterato con un prolungamento sul retro, tetto di scaglie di ardesia e finestre da casetta tirolese. La solida struttura del blockbau permette un relativamente semplice ripristino del tetto originale (vedi relazione tecnica introduttiva).

Edificio pre 1950 alterato

rifare la copertura (vedi scheda coperture);

rifare le finestre (vedi scheda finestre)

Rivedere il corpo aggiunto.

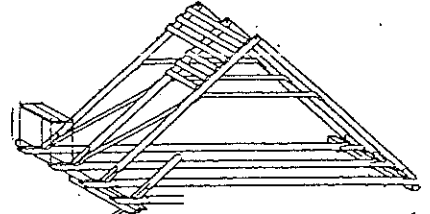
PEDEMONTE edificio 3

edificio di pietra con destinazione stalla e fienile, simile al n. 1 ma meno accurato nella costruzione. La posizione della porta di lato per migliorare l'accessibilità al primo piano dal piano campagna indebolisce la struttura e dà meno equilibrio formale al fronte sud. La trave banchina è rivestita di pietre verticali, tipica soluzione ossolana. Edificio in buone condizioni da conservare.

Edificio rurale pre 1950 censato

Manutenzione straordinaria con cambio di destinazione d'uso e non limitato aumento di volume (vedi tabella C) e limitata apertura di finestre (vedi scheda finestre).

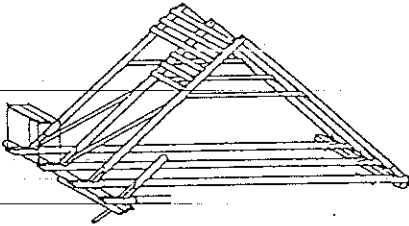
PEDEMONTE edificio 4

edificio originariamente di legno per l'abitazione, accostato e parte integrante del precedente, ricoperto di pietra nella seconda metà del settecento. Piccole alterazioni successive (scaletta, finestre, camino) permettono un facile restauro. Edificio da conservare.

Edificio pre 1950 conservato (ricoperto di pietra nella seconda metà del 700).

rifare la scala (vedi scheda scale);

rifare le finestre (vedi scheda finestre);

rifare il camino (vedi scheda comignoli).

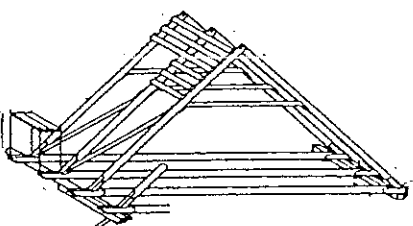
PEDEMONTE edificio 7

come edificio del n 6 ma piu' recente. Da rifare le persiane e i colori dei bordi delle finestre. Edificio da conservare.

Edificio pre 1850 conservato

rifare persiane e colori bordi finestre (vedi scheda finestra).
