DEVERO edificio 4

Edificio pre 1950 conservato. Casa di tipo ossolano del 1909.
Intervento ex art. 10
Manutenzione straordinaria senza aumento di volume.

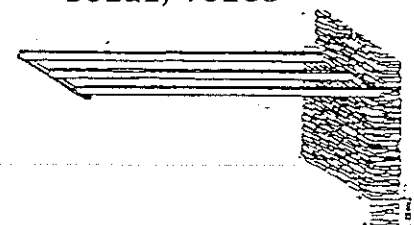
Edificio pre 1960 alterato.

<p>DETTAGLIO STRUTTURA DI PIETRA A SECCO</p>	<p>solai/volte</p>

Manutenzione straordinaria con limitato aumento di volume di cui allungare l'edificio di m.1 secondo le modalità previste dalla tavola 21 con previa demolizione del corpo laterale aggiunto.

rifare la porta (vedi scheda porta);

rifare le finestre (vedi scheda finestre);

rifare la copertura del corpo aggiunto (vedi scheda coperture);

rifare il parapetto della scala esterna e del balcone (vedi scheda parapetti).

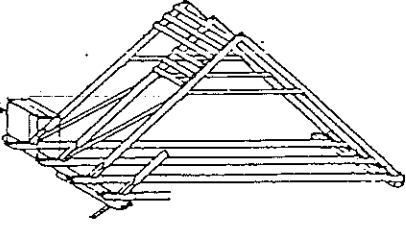
Edificio pre - 1950 conservato, probabilmente sopralzato in epoca antica con tracce di decorazioni da restaurare.

<p>DETTAGLIO STRUTTURA DI PIEDRA E BICO</p>		<p>solai/volte</p>

- rifare la scala (vedi scheda scale)
- rifare il parapetto (vedi scheda parapetti)

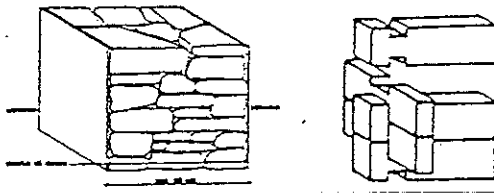
<p>elementi storici</p> <p>DATA 1601: INCISA SULLA PARTE IN PIETRA :</p>																			
<p>muri</p>

<p>DETtaglio muratura in pietra a secco</p>		<p>solai/volte</p>

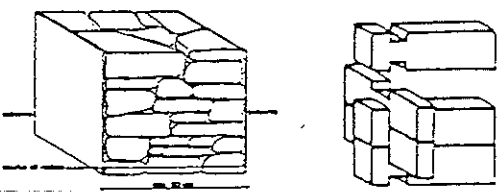
DATA 1852 NELL'INTONACO ALL'INTERNO DEL VANO PERSIANA CON INIZIALI CAZE. <i>H.B.: L'edificio è molto più antico di questa data!</i>	
muri		solai/volte

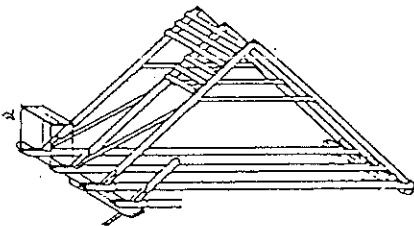
struttura del tetto	copertura/camini

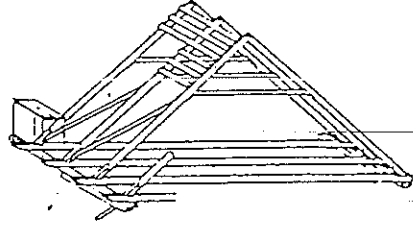
//	
struttura del tetto		copertura/camini
