VALLARO edificio 1/2

1 - Edificio rurale pre 1950 conservato

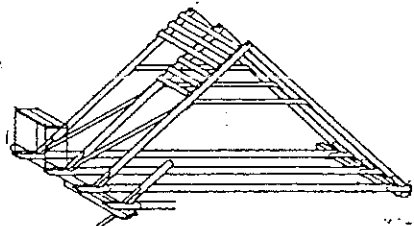
Manutenzione straordinaria con cambio di destinazione d'uso senza aumento di volume con limitata apertura di finestre (vedi scheda finestre).

(Nota: puntellata sul lato posteriore: da consolidare).

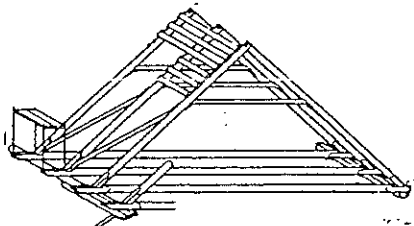
2 - Edificio pre 1950 conservato

Manutenzione straordinaria senza aumento di volume.

(Nota: conservato correttamente anche all'interno).

rifare le finestre che sono state ingrandite (vedi scheda finestre).

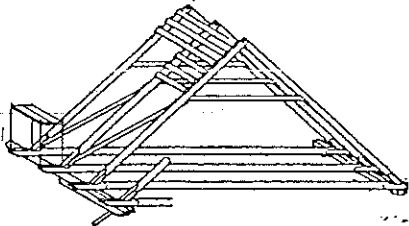
Edificio pre 1950 conservato

Restauro conservativo *senza* aumento di volume
con limitata apertura di finestre (vedi scheda finestre).

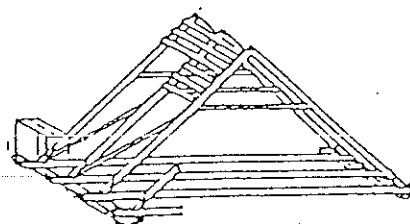
VALLARO edificio 7

Edificio pre 1950 ricostruito

Manutenzione straordinaria senza aumento di volume.

(Nota: edificio restaurato in modo corretto).

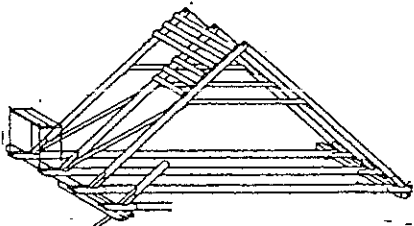
VALLARO edificio 8

Edificio pre 1950 conservato
Intervento ex art. 10

Manutenzione straordinaria senza aumento di volume.
Notare la colorazione della facciata scorretta; si tratta di un edificio del tipo "legno e pietra" anche se probabilmente in una fase successiva è stato modificato a valle con l'aggiunta di pietra
